OPTIMALISASI HEAT INPUT PENGELASAN GMAW BAJA A36 MELALUI PEMERIKSAAN HASIL LAS

Heri Wibowo^{1,2}, M.Noer Ilman¹, PriyoTri Iswanto¹

¹Departemen Teknik Mesin dan Industri - Universitas Gadjah Mada

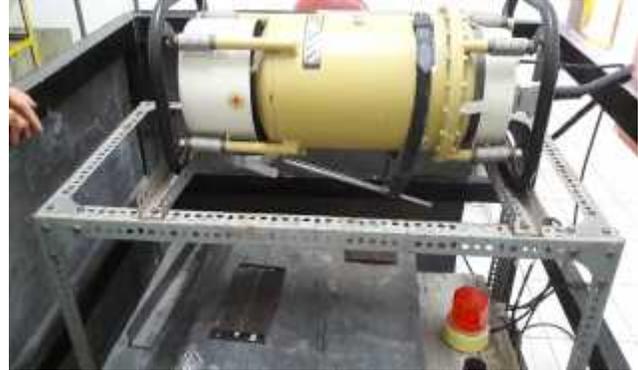
Gambar 2. Peralatan uji radiografi pada specimen las.

Pengujian radiografi menggunakan peralatan yang tabung sinar X seperti terlihat pada Gambar 2. Tahapan proses pengujian radiografi pada spesimen las adalah sebagai berikut;

1. Mengukur ketebalan plat spesimen las.
2. Memverifikasi tebal plat pada tabel Iqi Selection ASME untuk menentukan nomor kawat penetrometer yang digunakan saat pengujian
3. Menentukan kV (voltase) yang akan digunakan pada sinar X berdasarkan tabel dan perhitungan
4. Menentukan lamanya waktu penyinaran berdasarkan grafik uji
5. Menentukan SFD (jarak sumber sinar X dengan spesimen uji (berdasarkan tabel dan perhitungan)
6. Meletakkan film dibawa spesimen uji
7. Mengatur parameter voltase dan lama penyinaran pada control unit
8. Melakukan penyinaran dengan sinar X
9. Mematikan mesin melalui control unit dan mengolah film.

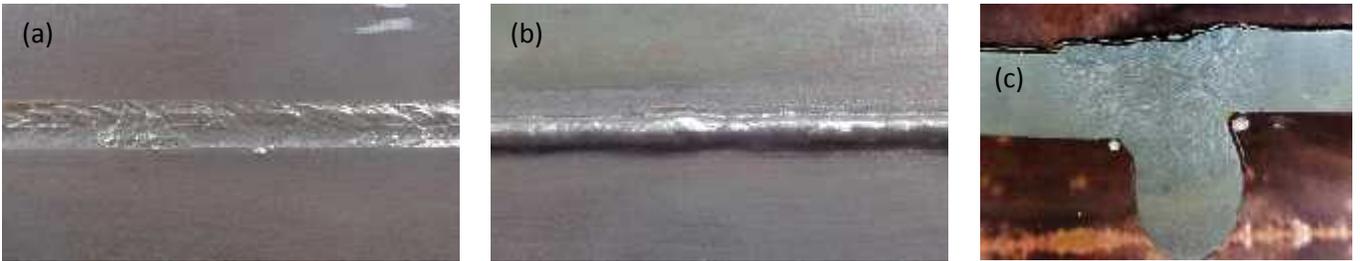
Berdasarkan hasil visual las permukaan atas, bawah dan melintang pada Gambar 3 diperlihatkan bahwa pada *heat input* tinggi yaitu 1001 J/mm hasil manik las cenderung cekung, namun pada visual permukaan bawah terlihat penetrasi las yang terjadi berlebihan. Namun demikian, Gambar 5 yang memperlihatkan visual las pada *heat input* rendah yaitu 678 J/mm menampilkan permukaan manik yang cembung, namun permukaan bawah terlihat penetrasi yang kurang (*lack of penetration*). Fenomena ini sesuai dengan referensi bahwa semakin besar *heat input* penetrasi las semakin besar dan semakin kecil *heat input* akan mengurangi tingkat penetrasi las.

Gambar 3. Pengamatan visual hasil pengelasan pada Heat input 1001 J/mm dengan : (a) tampilan cover pass, (b) tampilan root pass, (c) tampilan melintang.

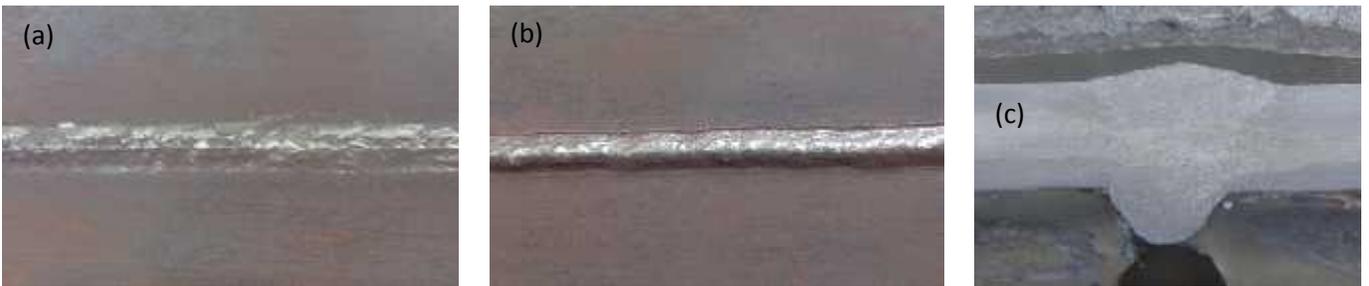
Gambar 4, 5 dan 6 dengan *heat input* menengah yaitu 936 J/mm, 846 J/mm dan 756 J/mm memperlihatkan permukaan manik yang cembung dan sekaligus penetrasi yang penuh. Dengan demikian secara pengamatan visual las, *heat input* 936 J/mm, 846 J/mm dan 756 J/mm sudah memenuhi standar visual las.

Gambar 4. Pengamatan visual hasil pengelasan pada Heat input 936 J/mm dengan : (a) tampilan cover pass, (b) tampilan root pass, (c) tampilan melintang.

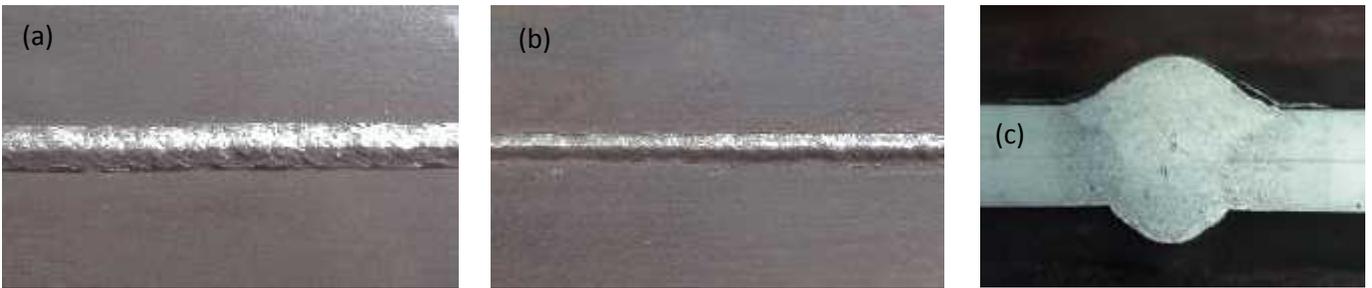
Gambar 5. Pengamatan visual hasil pengelasan pada Heat input 846 J/mm dengan : (a) tampilan cover pass, (b) tampilan root pass, (c) tampilan melintang.

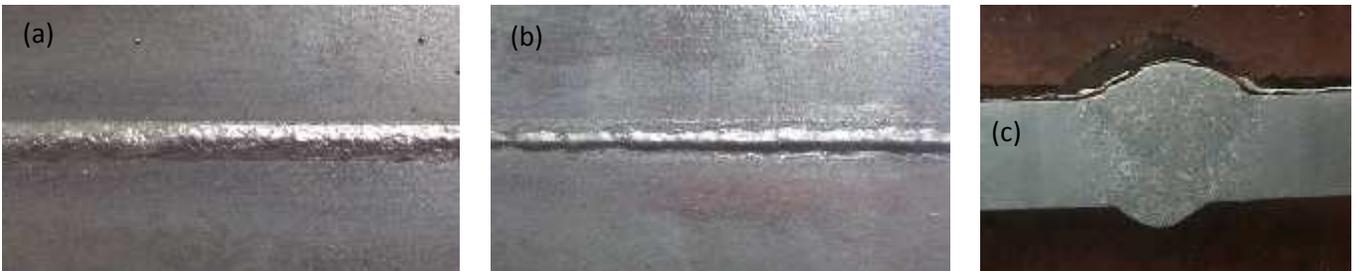
Gambar 6. Pengamatan visual hasil pengelasan pada Heat input 756 J/mm dengan : (a) tampilan cover pass, (b) tampilan root pass, (c) tampilan melintang.

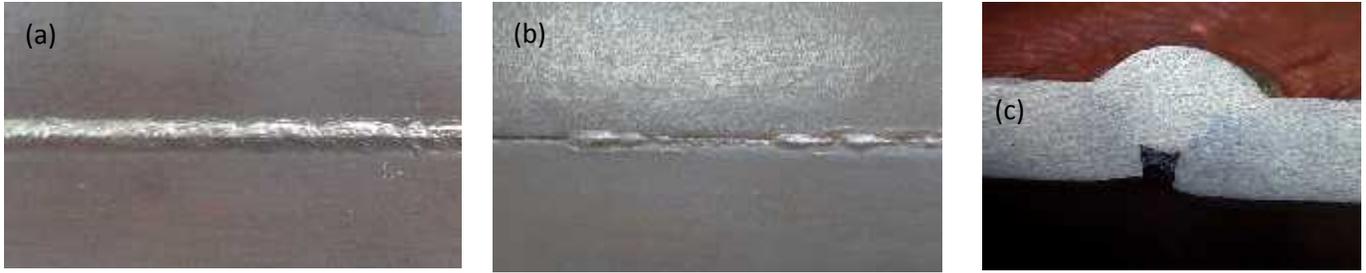
Gambar 7. Pengamatan visual hasil pengelasan pada Heat input 678 J/mm dengan : (a) tampilan cover pass, (b) tampilan root pass, (c) tampilan melintang.

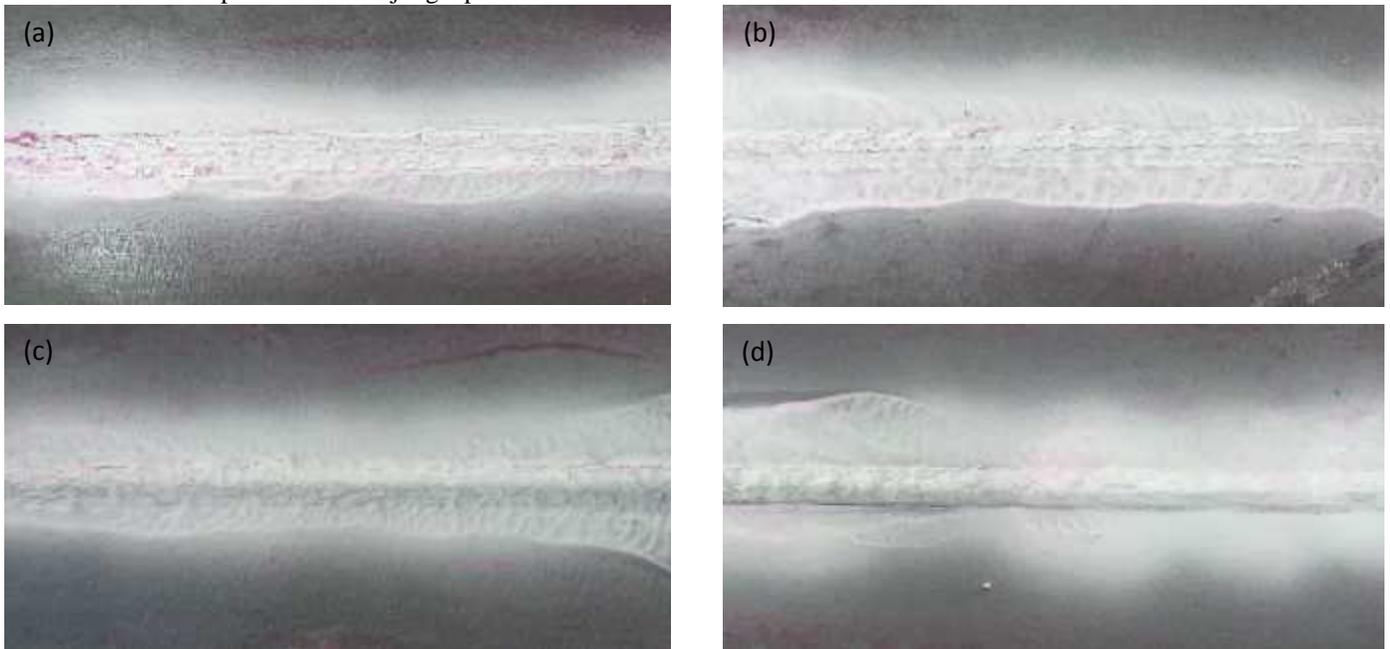
Uji dye penetrant dilakukan pada permukaan atas spesimen uji las untuk mengetahui cacat atau retak permukaan pada spesimen uji las dengan *heat input* 1001 J/mm, 936 J/mm, 846 J/mm, 756 J/mm dan 678 J/mm. Hasil pengujian dye penetrant ditampilkan pada gambar 8.

Berdasarkan hasil pengujian dye penetrant diketahui spesimen las pada heat input 1001 J/mm dideteksi terdapat retak diujung permukaan las

(Gambar 8.a). Sedangkan pada spesimen las dengan heat input 936 J/mm, 846 J/mm, 756 J/mm dan 678 J/mm tidak terdeteksi retak maupun cacat las. Dengan demikian, *heat input* yang tinggi cenderung menyebabkan terjadinya retak las. Hal ini dikarenakan pembebasan tegangan saat pembekuan logam menjadi tinggi. Berdasarkan letak retak yang ada di kaki las maka retak ini tergolong retak bebas tegang (Wirjosumarto, dkk, 2000)

Gambar 8. Hasil uji dye penetrant pada spesimen las dengan heat input : (a) 1001 J/mm, (b) 936 J/mm, (c) 846 J/mm, dan (d) 756 J/mm

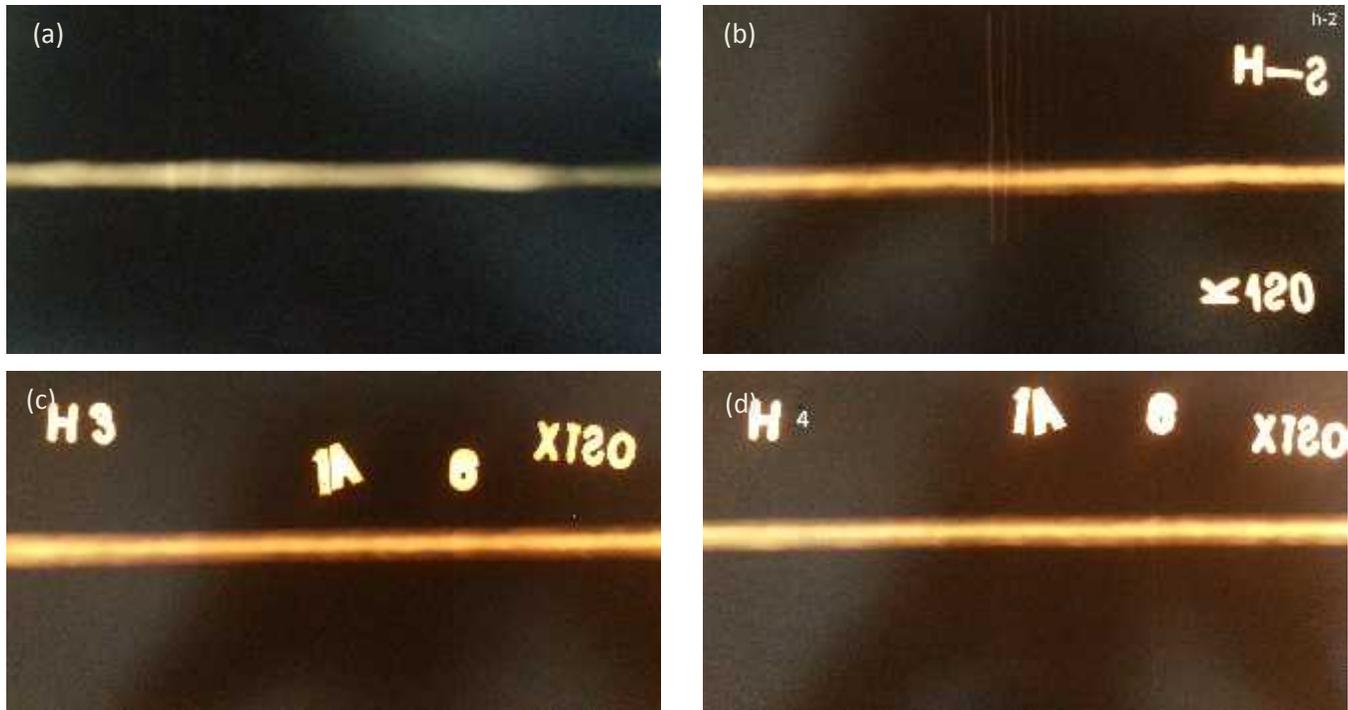
dengan material uji baja karbon tebal 4 mm adalah : kawat penetrameter memakai nomor 6 ; energy 120 kV ; intensitas X-ray 5 mA ; exposure time 50 detik ; dan jarak focus SFD 50 cm. Hasil pengujian radiografi pada spesimen las dengan *heat input* 1001 J/mm, 936 J/mm, 846 J/mm, dan 756 J/mm ditunjukkan oleh gambar 9.

Berdasarkan gambar 9 (a) terlihat bahwa tampilan bagian terang pada foto radiografi yang mempresentasikan daerah logam las terlihat tidak stabil tingkat terangnya maupun tingkat lebarnya. Hal ini mengindikasikan bahwa penetrasi pada *heat input* 1001 J/mm kurang kontinue dan *over penetrant* di beberapa daerah tertentu. Bila dibandingkan dengan hasil pengamatan visual, *over penetrant* terjadi di seluruh permukaan bawah las namun tidak kontinue penetrasinya.

Selanjutnya Gambar 9 (b), 9(c) dan 9 (d) memperlihatkan bagian terang pada foto radiografi yang lebih stabil dan merata pada setiap daerah pengelasan. Hal ini menunjukkan bahwa lebar manik las dan lebar penetrasi pada logam las stabil dan merata baik ukuran maupun bentuknya. Pada ketiga gambar tersebut tidak terlihat adanya cacat atau retak las. Hal ini mengindikasikan bahwa pengelasan dengan *heat input* 936 J/mm, 846 J/mm dan 756 J/mm sudah memenuhi persyaratan bebas cacat dan bebas retak

Gambar 9. Hasil uji radiografi pada spesimen las dengan heat input : (a) 1001 J/mm, (b) 936 J/mm, (c) 846 J/mm, dan (d) 756 J/mm.
