PRILAKU KOROSI SAMBUNGAN LAS FSW TAK SEJENIS ANTARA AA5083 DAN AA6061-T6 DENGAN VARIASI PUTARAN TOOL DALAM LARUTAN 3,5% NaCl

FX. A. Wahyudianto¹, M.N. Iman², P.T. Iswanto², Kusmono²

¹ Program Pascasarjana Departemen Teknik Mesin dan Industri – Universitas Gadjah Mada

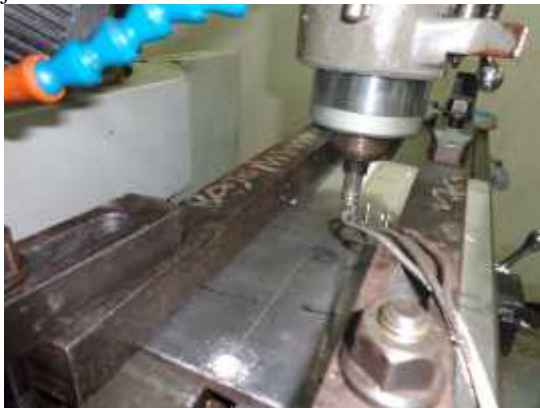
Gambar 1. Proses pengerjaan las FSW

Proses pengelasan dilakukan dengan mesin milling (Gambar 1) dengan variasi kecepatan putaran *tool* adalah 910 , 1500 dan 2280 rpm, kecepatan pengelasan 30 mm/min dan sudut kemiringan 3°. *Tool* yang digunakan bentuk pin silinder dan perbandingan D/d sama dengan 3 (Sadeesh et al. 2014), terbuat dari baja AISI H13.

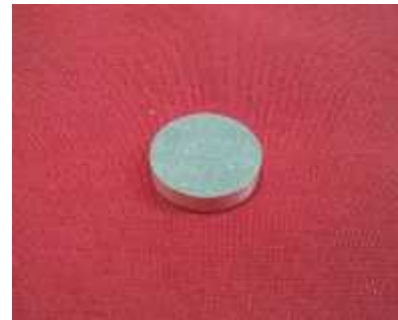
Gambar 2. Spesimen uji korosi

Pengamatan korosi pada permukaan atas menggunakan sampel dari daerah las pada setiap putaran *tool* dan *base material* yakni AA6061-T6 dan AA5083. Spesimen berbentuk lingkaran dengan diameter 14 mm dan tebal sesuai dengan tebal plat yang digunakan yakni 3 mm seperti pada Gambar 2.

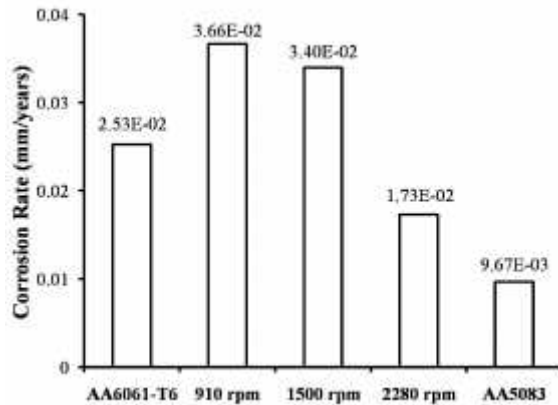
Gambar 4. Hasil Uji Korosi

Laju korosi pada setiap sambungan tak sejenis las FSW AA6061-T6 dan AA5083 terlihat pada diagram Gambar 4. Nilai laju korosi tertinggi terdapat pada sambungan las dengan putaran *tool* 910 rpm, diikuti putaran *tool* 1500 dan 2280 rpm. Nilai laju korosi *nugget* pada putaran *tool* 2280 rpm memiliki ketahanan terhadap korosi yang terbaik, terletak di antara nilai laju korosi *base material* AA6061-T6 dan AA5083. Penurunan laju korosi seiring dengan kenaikan putaran *tool* berhubungan dengan semakin bertambahnya massa AA5083 yang melakukan penetrasi ke dalam *nugget*. Semakin tinggi nilai laju korosi menandakan bahwa ketahanan material terhadap korosi menjadi rendah.
