## PENGEMBANGAN TEKNIK REKONDISI TABUNG STORAGE CRYOGENIC UNTUK OPTIMALISASI PROGRAM INSEMINASI BUATAN (*ARTIFICIAL INSEMINATION*)

R. Hari Setyanto<sup>1</sup>, Kuncoro Diharjo<sup>2</sup>, Rusdjajanto<sup>3</sup>

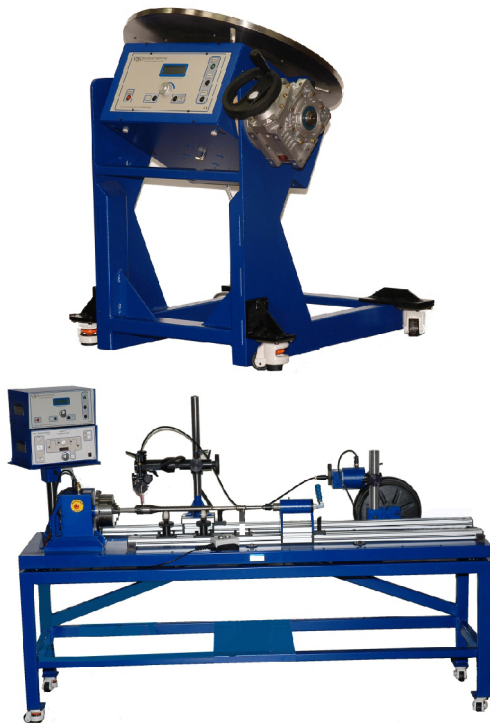
**Gambar 3.** *welding turn table*

Alat ini digunakan sebagai pencengkeram tabung untuk memudahkan dalam pembedahan tabung sehingga diperoleh presisi pemotongan yang baik, selain itu, alat bantu ini dapat digunakan juga sebagai pegangan tabung pada saat akan melakukan rekondisi dengan cara pengelasan tabung (gambar 3).

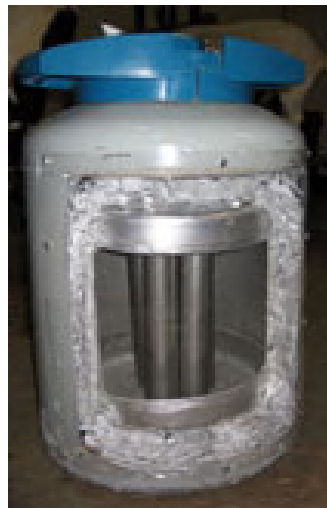
**Gambar 6.** Tabung yang sudah dibongkar

Tabung *cryogenic storage* yang yang sudah bongkar secara manual (gambar 6), maka tahap selanjutnya adalah menganalisis kerusakan pada komponen yang ada pada bagian dalam tabung. Kerusakan yang sering terjadi lebih disebabkan karena faktor manusia (penyuluh) dalam menggunakan tabung tersebut. Berdasarkan analisis teknis, kerusakan tersebut sering terjadi pada :

- a. Tabung bocor, 30%
- b. *Sponge seal* tutup bocor, 50%
- c. Kerusakan pada *neck tube* retak, *canister* patah, dan *hanger* putus; 20%

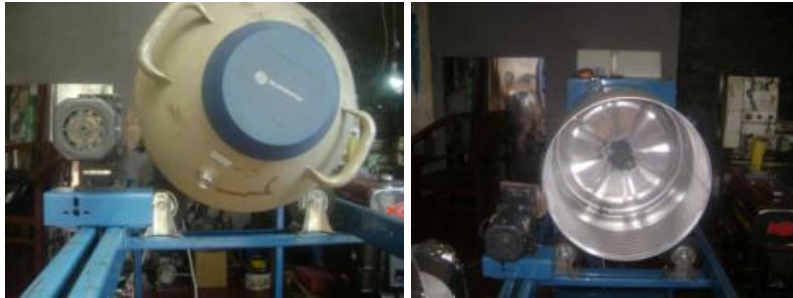
agar pada saat direkondisi telah dilakukan, maka pada saat memasang tabung (seperti semula) tidak mengalami kesulitan dan kualitas sambungan dapat terjaga dengan baik. Untuk memperoleh hasil pemotongan yang presisi, tabung dipasang pada *welding turn table* (gambar 9).

**Gambar 9.** Kontener siap potong dan telah Dipotong  
 Detil komponen yang ada dalam tabung, antara lain, yaitu: seperti yang terlihat pada gambar 10.
