## **EVALUASI PURNA HUNI PADA ASPEK FUNGSIONAL STUDI KASUS: REDESAIN PASAR KOTA SRAGEN**

**Alfina Nur Waqidah, Yosafat Winarto**

Prodi Arsitektur Fakultas Teknik Universitas Sebelas Maret Surakarta  
[nw.alfina@gmail.com](mailto:nw.alfina@gmail.com)

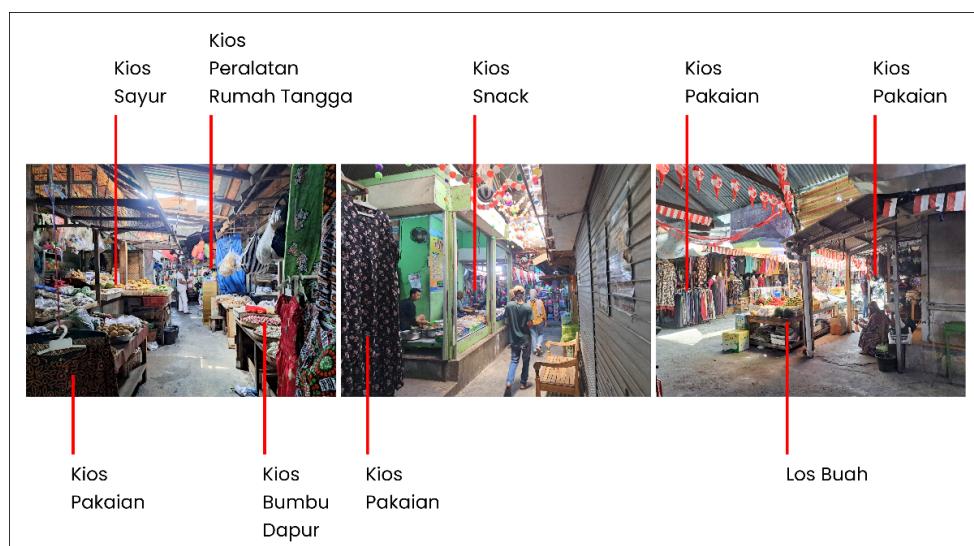
**Gambar 2**  
**Persebaran Zonasi Komoditas pada Lantai 1**

Ketidaksesuaian persebaran zonasi di lantai 1 yaitu para pedagang komoditas tersebar secara acak tanpa pengelompokan komoditas yang jelas (lihat gambar 2). Hal ini dapat menimbulkan dampak negatif yang signifikan pada berbagai aspek. Persebaran komoditas pasar yang kurang teratur menyebabkan kesulitan navigasi bagi pengunjung. Dari aspek utilitas, tata kelola sampah juga terdampak karena tempat sampah yang tidak tersedia di titik lokasi yang strategis. Lantai 2 yang kurang terjamah dimanfaatkan oleh beberapa pedagang sebagai gudang. Terdapat pula komoditas jasa berupa bank di lantai ini (lihat gambar 3). Hal ini menunjukkan bahwa potensi ruang-ruang di lantai 2 tersebut tidak dimanfaatkan secara optimal. Terdapat ketimpangan aktivitas antara lantai 1 dan lantai 2.

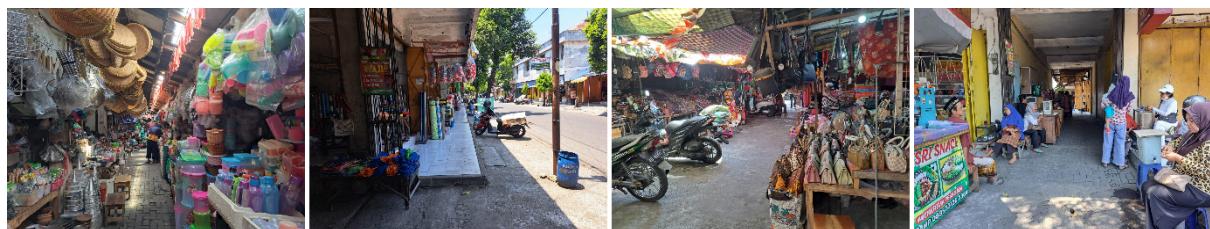
**Gambar 4**  
**Kondisi Kios dan Koridor pada Pasar Kota Sragen**

Terdapat banyak kios yang menggunakan ruang melebihi kapasitas ruang yang ada sehingga akses pada koridor menjadi lebih sempit dan terbatas (lihat gambar 4). Beberapa titik koridor juga digunakan sebagai tempat parkir pedagang (lihat gambar 4). Terdapat pula pedagang yang berdagang di tepian koridor sehingga mengganggu sirkulasi pengguna ruang (lihat gambar 4).

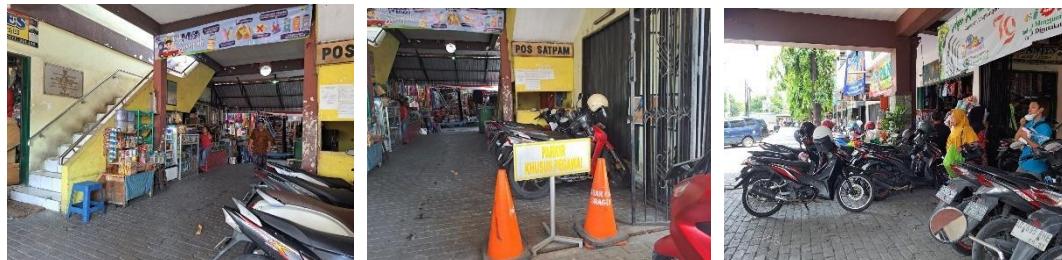
**Gambar 5**  
**Kondisi Pintu Masuk pada Pasar Kota Sragen**

Terdapat beberapa pedagang yang berdagang di area koridor pintu masuk (lihat gambar 5). Area pintu masuk pasar juga digunakan sebagai tempat parkir bagi pengelola dan pengunjung sehingga mengganggu sirkulasi pengguna ruang (lihat gambar 5).

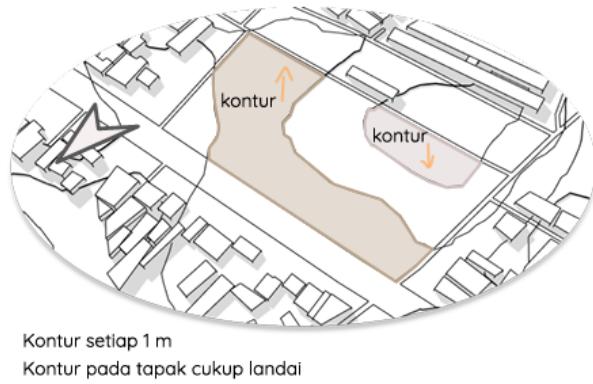
**Gambar 6**  
**Kontur pada Eksisting Pasar Kota Sragen**

Tapak pada eksisting merupakan lahan berkontur landai, tetapi tidak terdapat ramp yang mudah diakses bagi penyandang disabilitas (lihat gambar 6). Hal tersebut juga berpengaruh pada aktivitas distribusi yang menggunakan troli untuk memindahkan komoditas di pasar (lihat gambar 7).

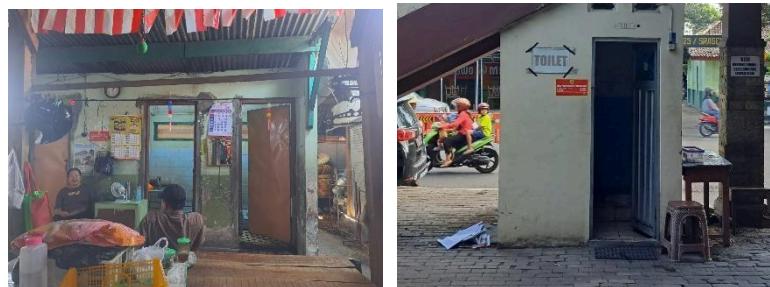
**Gambar 8**  
**Kondisi Toilet Pasar Kota Sragen**

Toilet pada eksisting pasar sudah berada di 2 lokasi yang berbeda, tetapi jumlah toilet masih belum sesuai dengan standar yang ada, yaitu minimal 4 toilet pria dan 4 toilet wanita (lihat gambar 8). Lokasi toilet juga tidak terpisah antara pria dan wanita.

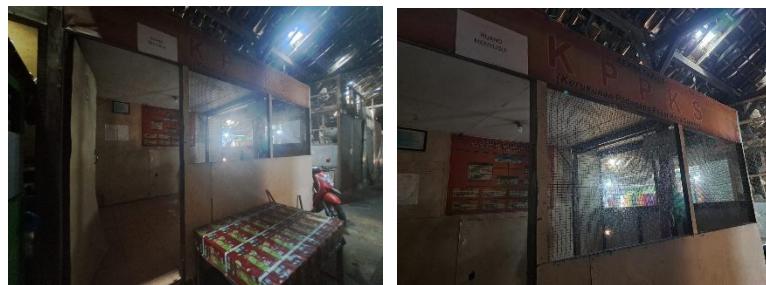
**Gambar 9**  
**Kondisi Ruang Menyusui Pasar Kota Sragen**

Pada eksisting pasar hanya terdapat 1 ruang menyusui. Kondisi ruangan tersebut juga cukup gelap, pengap, dan kurang memberikan tingkat privasi yang cukup bagi pengguna ruang (lihat gambar 9).

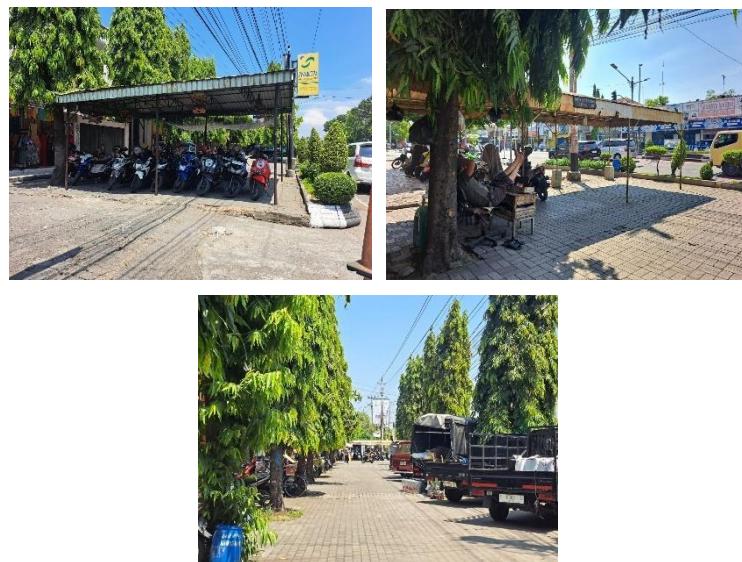
**Gambar 10**  
**Kondisi Area Parkir Pasar Kota Sragen**

Pada eksisting pasar sudah disediakan area khusus parkir di sisi depan bangunan, tetapi area parkir tersebut kurang proporsional dengan luas lahan pasar (lihat gambar 10).

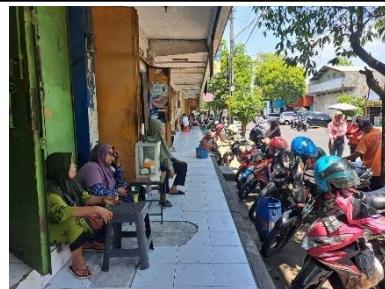
**Gambar 11**  
**Kondisi Area Parkir Pasar Kota Sragen**

Banyak pengunjung pasar yang *on-street parking* di tepi jalan (lihat gambar 11). Hal tersebut dapat menyebabkan kemacetan dan mengganggu sirkulasi kendaraan.

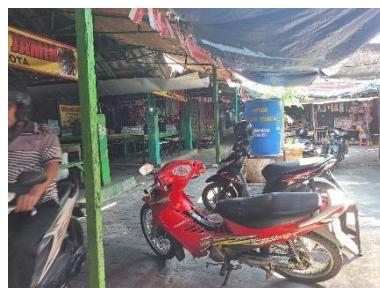
**Gambar 12**  
**Kondisi Area Parkir Pasar Kota Sragen**

Para pedagang pasar memparkirkan kendaraannya di area koridor sehingga mengganggu sirkulasi pengguna ruang (lihat gambar 12).

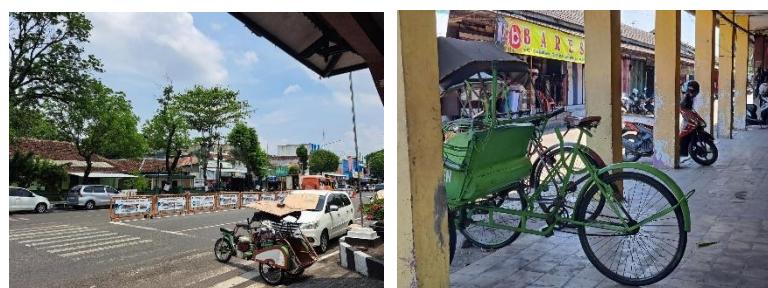
**Gambar 13**  
**Kondisi Area Parkir Pasar Kota Sragen**

Tidak terdapat area parkir khusus bagi kendaraan umum seperti becak dan becak motor sehingga para pengemudi memparkirkan kendaraan mereka di sembarang area (lihat gambar 13).

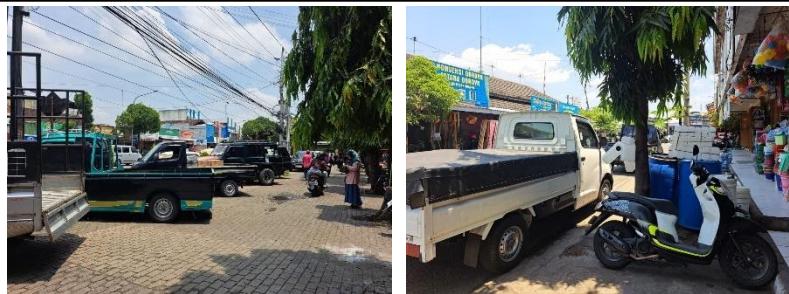
**Gambar 14**  
**Kondisi Area Bongkar Muat Pasar Kota Sragen**

Tidak terdapat area khusus untuk kegiatan bongkar muat barang di area pasar. Area parkir untuk kendaraan bongkar muat digabung dengan area parkir kendaraan pengunjung (lihat gambar 14). Terdapat juga kegiatan bongkar muat secara *on-street* yang dapat mengganggu sirkulasi kendaraan (lihat gambar 14).
