## Upaya Pelestarian Pasar Johar Pasca Kebakaran di Semarang

**Muthiah Ashma Lestari, Mohammad Muqoffa, Agus Heru Purnomo**  
Prodi Arsitektur Fakultas Teknik Universitas Sebelas Maret Surakarta  
muthiahashma@gmail.com

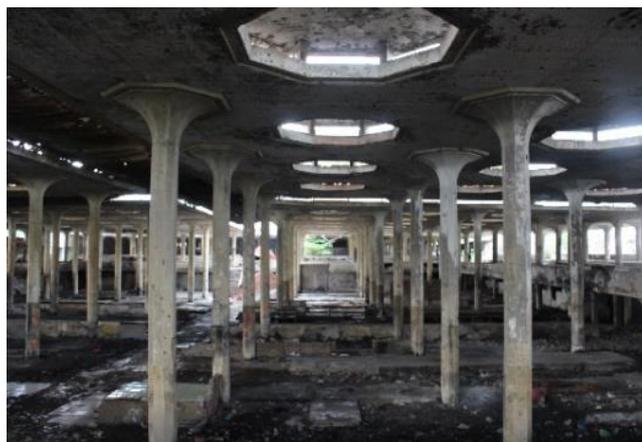
**Gambar 1. Area di Dalam Pasar Johar Setelah Kebakaran**

Pada tahun 2015 Pasar Johar mengalami kebakaran yang disebabkan oleh korsleting listrik pada salah satu kios pedagang (Kompas, 2015) yang merambat dan menyebabkan seluruh bangunan terbakar. BCB Pasar Johar sampai saat ini tidak dapat beroperasi. Tidak lama kemudian pada quarter pertama tahun 2016, pasar yang bersebelahan dengan Pasar Johar yakni Pasar Yaik juga mengalami kebakaran. Pasar Johar merupakan bangunan cagar budaya yang sangat penting bagi Kota Semarang yang membutuhkan upaya pelestarian. Oleh karena itu, dalam penelitian ini akan membahas apakah kategori Pasar Johar sebagai obyek pelestarian terkait peraturan pemerintah mengenai kriteria Bangunan Cagar Budaya dan bagaimana upaya pelestarian Pasar Johar yang sesuai dengan kondisi Pasar Johar saat ini.

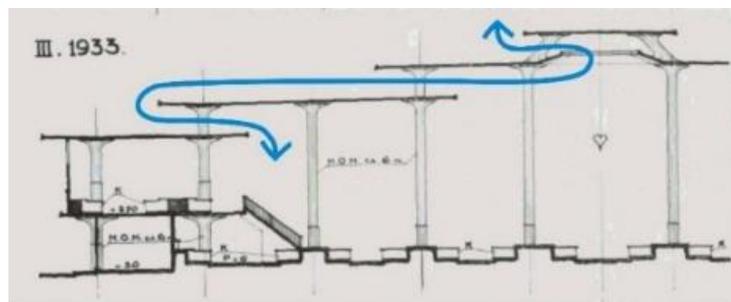
**Gambar 4. Perencanaan Pasar Johar Tahun 1933**

Pada Gambar di atas terlihat ketinggian lantai pada Pasar Johar dan penggunaan *spit level* merupakan bentuk adaptasi bangunan dengan lingkungan. Jarak antara atap dan lantai juga terlihat signifikan sebagai penunjang penghawaan alami bangunan.

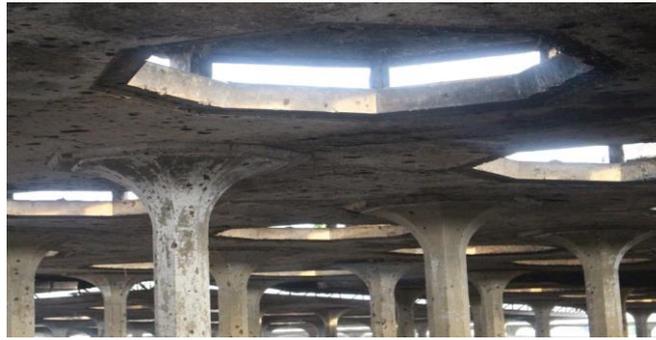
Banyaknya bukaan pada Pasar Johar juga merupakan indikasi bahwa Pasar Johar memaksimalkan penghawaan alami dengan sangat baik. Ventilasi pada atap Pasar Johar merupakan ciri khas Pasar Johar yang juga merupakan indikasi bahwa Pasar Johar memiliki penghawaan yang baik.

Gambar 5. Ventilasi Pada Atap Pasar Johar

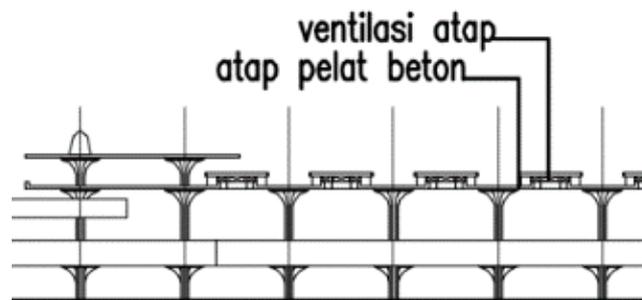
Gambar 6. Ventilasi Pada Atap Pasar Johar

Dari kesemua karakteristik yaitu split level, ventilasi atap, ketinggian atap dan ketinggian lantai yang telah disebutkan maka dapat dikatakan bahwa Pasar Johar menganut langgam *Indische Baru*.

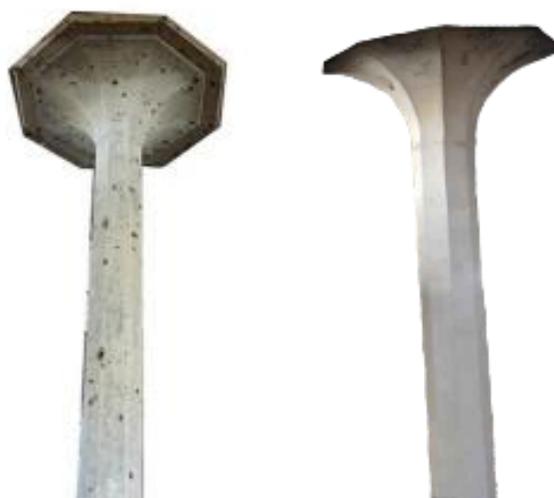
Kolom yang digunakan merupakan kolom cendawan yang dapat berfungsi tanpa adanya balok beton. Hal ini membuat Pasar Johar merupakan bangunan percontohan dalam pemecahan bentang lebar tanpa balok beton di Indonesia.

Gambar 7. Kolom Pada Atap Pasar Johar

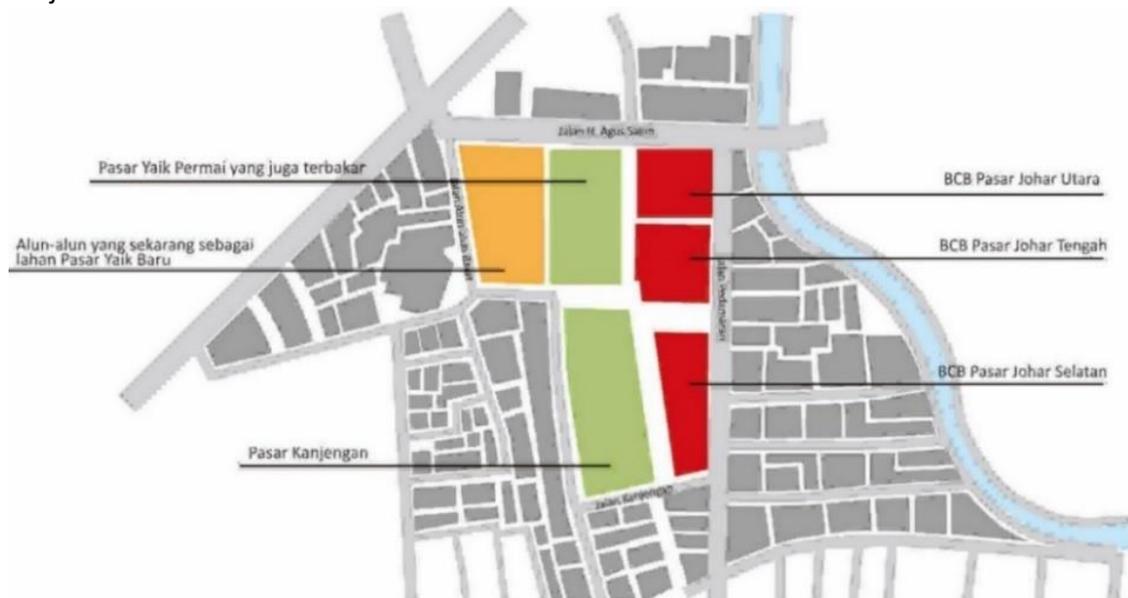
Pasar Johar dibagi menjadi tiga massa bangunan yaitu Pasar Johar Timur, Pasar Johar Tengah dan Pasar Johar Selatan. Massa-massa ini, oleh Ir. Thomas Karsten, dibagi menurut jenis-jenis dagangan yaitu dagangan basah, semi kering dan kering. Bangunan Pasar Johar hingga tahun 2015 masih difungsikan sebagai sarana komersial/perdagangan yaitu tempat berjual beli.

Gambar 8. Kondisi Eksisting Tata Letak BCB Pasar Johar

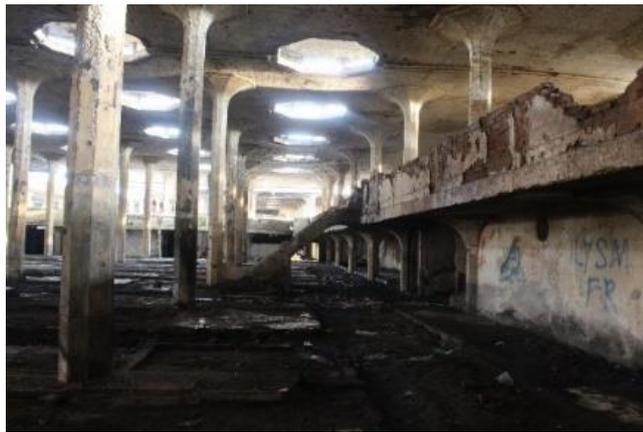
Struktur bangunan Pasar Johar (kolom cendawan serta beton utama bangunan) masih berdiri tegak setelah mengalami kebakaran tersebut. Ini karena Ir. Thomas Karsten menggunakan mutu beton K400 dalam pembangunan Pasar Johar atau beton dengan kekuatan tekan 400 kg per m<sup>2</sup> (Djoko Setijowarno, Kompas 2015). Salah satu ciri khas Pasar Johar selain kolom cendawan yaitu ventilasi segi delapan yang terletak di atap.

Gambar 10. Kondisi Pasar Johar Pasca Kebakaran

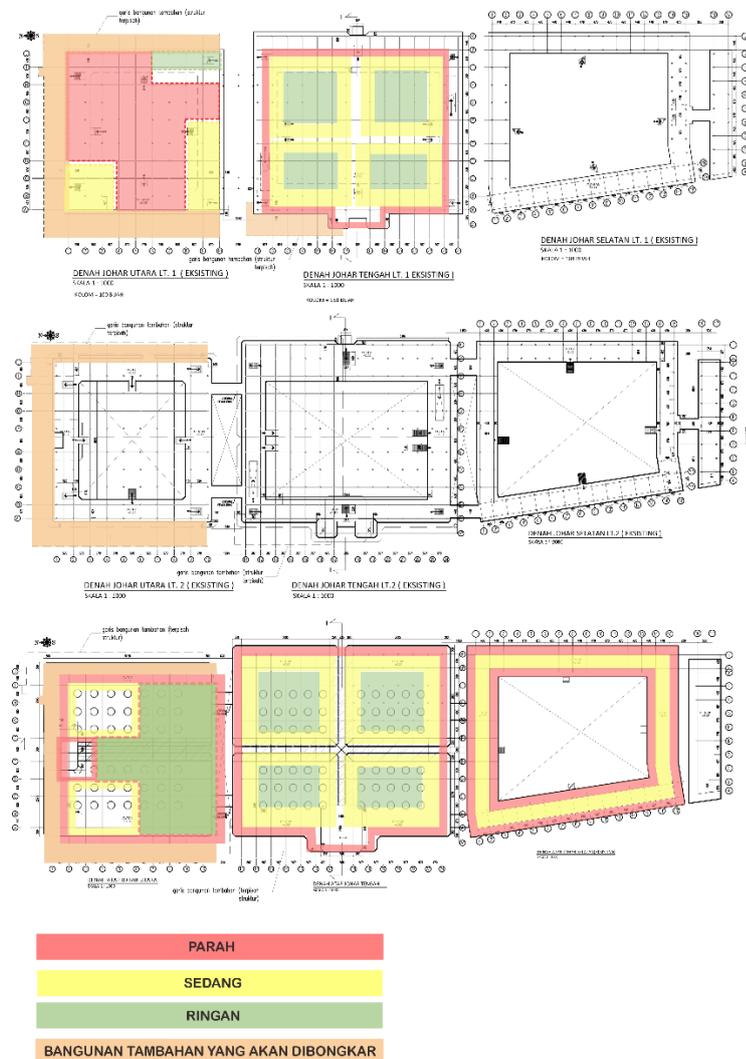
Gambar 11. Kondisi Kerusakan Pasar Johar  
Sumber: DTKP Semarang

Area bertanda hijau termasuk area yang mengalami kerusakan ringan yang bertanda yaitu, (a) Cat eksisting masih terlihat, (b) Dinding tidak keropos, (c) Retak tidak terlalu dalam, (d) Lubang tidak melebihi kedalaman selimut. Area bertanda merah termasuk area yang mengalami kerusakan parah yaitu, (a) Terlihat hangus sampai ke dalam kolom (b) Keropos parah (c) Retak parah (d) Lubang sampai ke tulangan besi. Area bertanda kuning termasuk area yang mengalami kerusakan sedang yaitu, (a) Kolom berubah warna menjadi hitam karena hangus, (b) Ada sedikit keropos pada lapisan dinding dan kolom, (c) Keretakan cukup parah, (d) Ada lubang sampai terlihat tulangan besi (DTKP Semarang). Kerusakan pada struktur kolom BCB Pasar Johar menyebabkan kolom-kolom tersebut sudah tidak layak untuk dipertahankan. Untuk mempertahankan keaslian dari struktur kolom Pasar Johar, struktur kolom tetap harus diganti dengan konstruksi baru yang mengikuti bentuk desain asli dari Ir. Thomas Karsten. Apabila struktur dipertahankan resiko bangunan ambruk lebih besar dan kemungkinan bangunan untuk dapat bertahan dalam jangka waktu panjang sangat kecil (Bambang Pudjianto, 2016).

Sesuai dengan hasil penggolongan BCB Pasar Johar dan dengan mempertimbangkan kondisi kerusakan struktur kolom Pasar Johar pasca kebakaran, maka upaya pelestarian yang dilakukan terhadap BCB Pasar Johar Golongan A adalah rekonstruksi. Dalam upaya mengembalikan BCB Pasar Johar, bagian bangunan yang rusak ringan (seperti kolom) masih bisa digunakan kembali dengan melakukan perkuatan menggunakan selimut beton. Akan tetapi, jika kondisi struktur rusak parah maka dilakukan pembongkaran dan penggantian dengan konstruksi baru sesuai dengan bentuk dari desain sebelumnya.

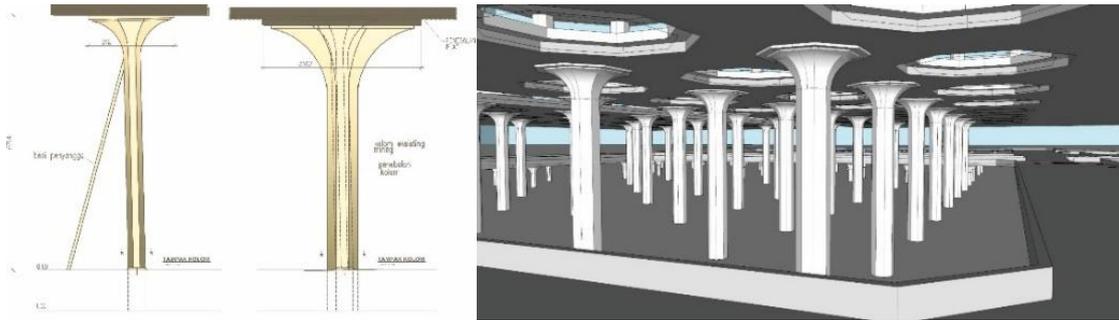
**Gambar 12. Selimut Beton Pada Kolom Pasar Johar**  
Sumber: DTKP Semarang

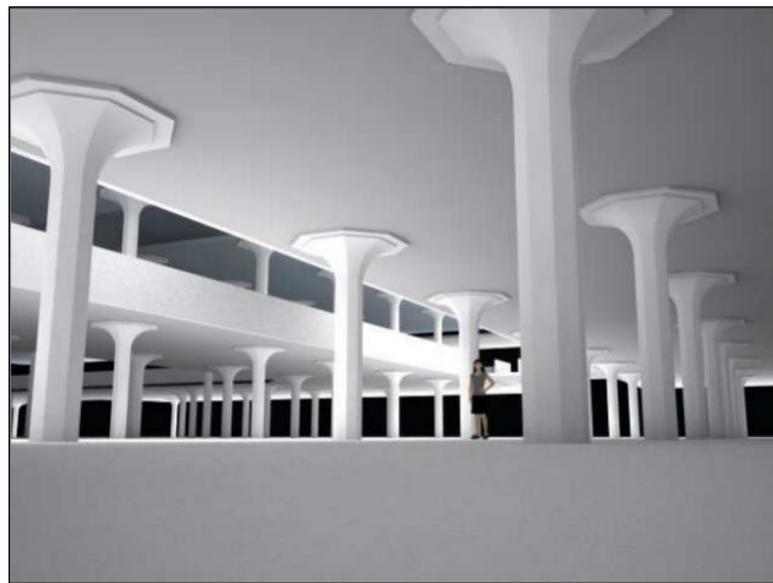
**Gambar 13. Rekonstruksi Kolom Pasar Johar**  
Sumber: DTKP Semarang

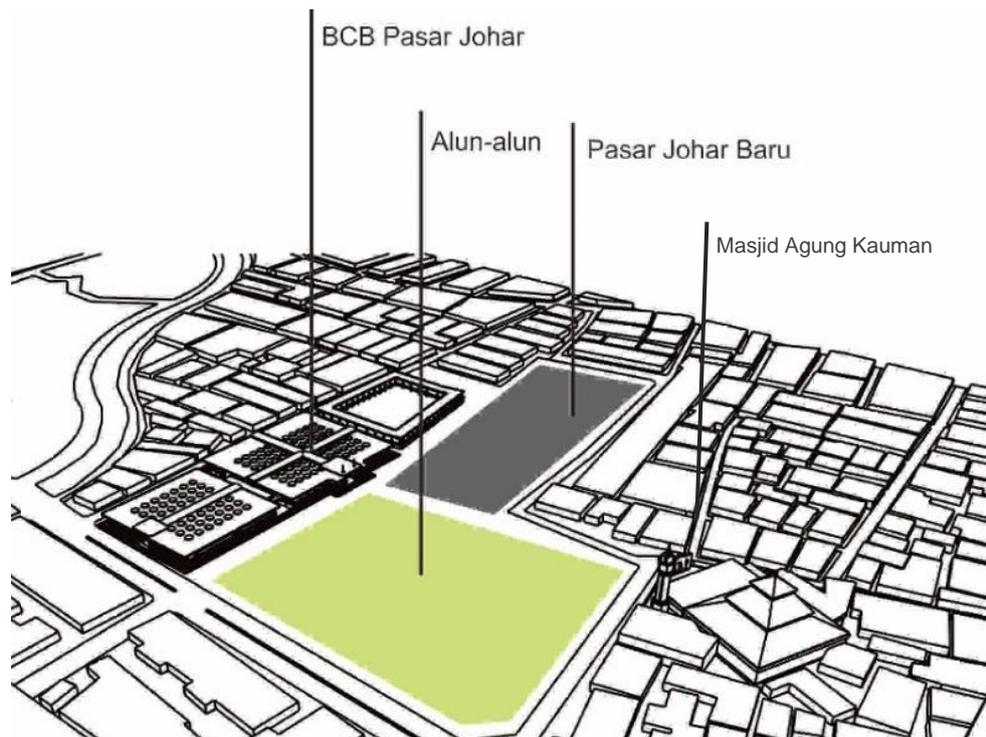
Kemudian, untuk mengatasi permasalahan kepadatan pengguna dan kebakaran yang juga terjadi pada Pasar Yaik, maka upaya yang dapat dilakukan adalah dengan membangun Pasar Johar Baru. Selain itu, agar terciptanya hubungan antara Bangunan Cagar Budaya Pasar Johar dan Masjid Agung Kauman maka akan dibuat ruang terbuka hijau yang akan difungsikan sebagai alun-alun (seperti yang terlihat pada gambar 14).

Gambar 14. Tapak Revitalisasi Bangunan Cagar Budaya Pasar Johar
