PENERAPAN PRINSIP *BEHAVIOR SETTING* DALAM UPAYA MENINGKATKAN INTERAKSI SOSIAL PADA REDESAIN KAWASAN GEDUNG LAMA RUMAH SUSUN ANGKEJAYA

Bagas Trio Wahyu Saputra, Untung Joko Cahyono
Prodi Arsitektur Fakultas Teknik Universitas Sebelas Maret Surakarta
bagaastr@student.uns.ac.id

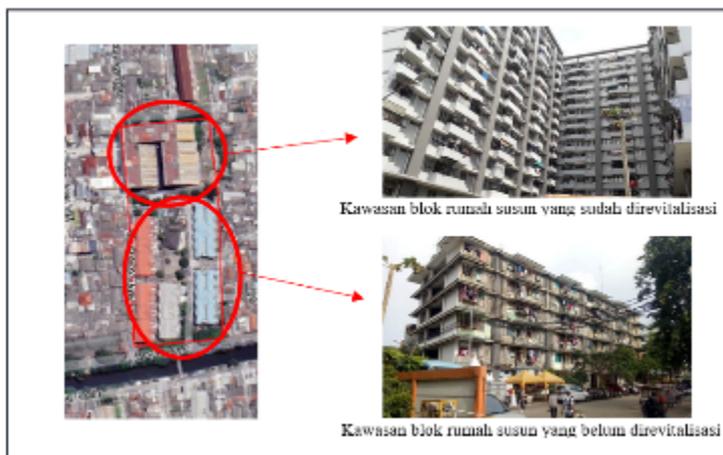
Gambar 1

Perbedaan bentuk, sarana, dan prasarana pada gedung dalam satu kawasan rumah susun

Namun, masih ada beberapa gedung dan fasilitas di kompleks rumah susun ini yang belum direvitalisasi karena terlanjur beralih periode pemerintahan. Gedung tersebut merupakan gambaran gedung lama Rumah Susun Tambora sebelum direvitalisasi. Perbedaan bentuk gedung dan fasilitas terlihat sangat jelas pada kawasan rumah susun tersebut, salah satunya adalah suasana. Masyarakat yang menempati rumah susun tersebut menggunakan teras rusunawa sebagai area komunitas bagi penghuni blok tersebut dan blok-blok di sekitarnya (Winandari et al., 2020). Koridor rumah susun yang hanya digunakan sebagai ruang sirkulasi justru digunakan sebagai ruang interaksi antarwarga dan komunitas tertentu. Kehidupan terjalin dalam ikatan kekeluargaan yang erat antar penghuni sehingga fenomena ini menjadi jati diri dalam kehidupan bermukim Indonesia (Pigawati, 2015). Oleh karena itu, permasalahan seperti tidak adanya ruang untuk komunitas, kesejahteraan yang mengkhawatirkan, serta kesenjangan sosial yang muncul akibat ketidakmerataan pembangunan dalam suatu kawasan menjadi kekhawatiran bersama.

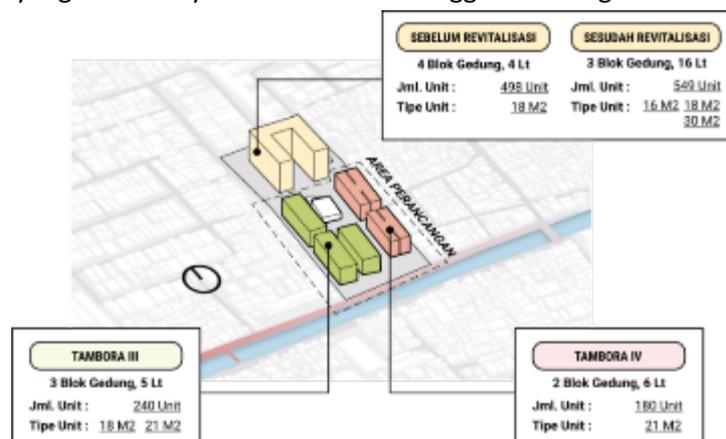
Gambar 2
Detail Spesifikasi Gedung di Kawasan Rumah Susun Angkejaya
Sumber: Analisis Penulis

Kawasan gedung lama Rumah Susun Angkejaya berlokasi pada Jl. Angke Jaya, Kelurahan Angke, Kecamatan Tambora memiliki luas area $\pm 12.277 \text{ m}^2$ dengan lokasi berada di tengah permukiman padat penduduk. Gedung rumah susun ini dibangun sekitar tahun 1970an kemudian dilakukan revitalisasi pada tahun 2014, tepatnya pada blok gedung Tambora I dan Tambora II yang sekarang berubah nama menjadi rusun Revitalisasi Tambora. Kemudian, di kawasan rumah susun lama Angkejaya terbagi menjadi dua blok gedung, yaitu Tambora III dengan jumlah hunian sebanyak 240 unit dan Tambora IV dengan jumlah hunian sebanyak 180 unit. Keduanya memiliki luas hunian tidak lebih dari 21 m^2 yang mana mayoritas dihuni oleh anggota keluarga lebih dari 2 orang.

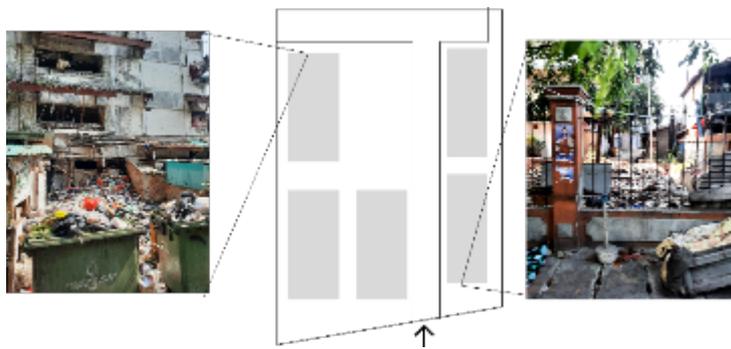
Berdasarkan pengamatan, didapatkan hasil data bahwa kecenderungan area yang paling berpengaruh pada visualisasi dan kenyamanan kawasan rumah susun adalah tempat pengelolaan sampah yang tidak terkontrol dengan baik. Gambar 3 menunjukkan titik pengelolaan sampah di kawasan rumah susun Angkejaya. Hasil observasi menunjukkan bahwa terdapat dua titik pembuangan sampah sementara, yaitu di samping pintu masuk dan di belakang gedung. Keduanya terhubung langsung dengan jalan, tetapi tidak memiliki tempat yang layak untuk pengelolaan sampah. Hal ini tidak hanya berakibat pada visualisasi kawasan saja, tetapi juga pada bau yang menyebar di sekitar titik pembuangan sampah. Sampah yang tidak terkelola ini menambah kesan kumuh di kawasan rumah susun meskipun setiap beberapa hari diangkut oleh petugas pemda. Konfigurasi tempat pembuangan sampah yang tidak memiliki batas tertentu, seperti dinding pembatas atau sejenisnya, juga menciptakan persepsi terhadap area pembuangan sampah yang berfokus pada area, bukan ruang. Hal ini berakibat pada sampah yang berserakan di sekitar tempat sampah dan tanah di sekitarnya.

Pemetaan Titik Pembuangan Sampah Sementara pada Kawasan Gedung Lama Angkejaya.

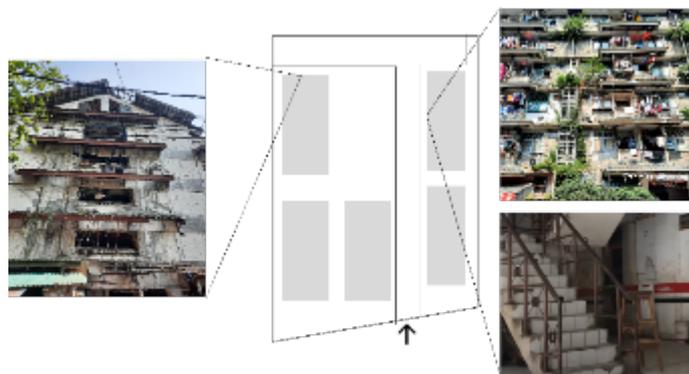
Gambar 4

Gedung ini sudah berusia lebih dari 30 tahun sehingga menimbulkan berbagai kerusakan pada struktur dan utilitas. Dinding pada seluruh gedung lama rumah susun Angkejaya sudah kusam dan retak akibat iklim dan cuaca. Beberapa bagian dinding juga ditumbuhi tanaman liar seperti paku-pakuan. Berdasarkan hasil wawancara, pemeliharaan fisik dari gedung rumah susun ini dapat tergolong kurang karena beberapa unit ada yang mengalami kebocoran dinding ketika musim hujan karena atap yang tidak kunjung diganti. Aspek fungsionalitas seperti tangga dan utilitas juga tidak dikelola dengan baik oleh pemerintah, pengelola, dan penghuni setempat. Hal ini menambah suasana mencekam apabila memasuki gedung lama rumah susun. Visualisasi rumah susun gedung lama berbanding terbalik dengan rusun revitalisasi sehingga menciptakan kesenjangan fisik secara visual yang signifikan.

Pemetaan Aspek Fisik pada Gedung Rumah Susun.

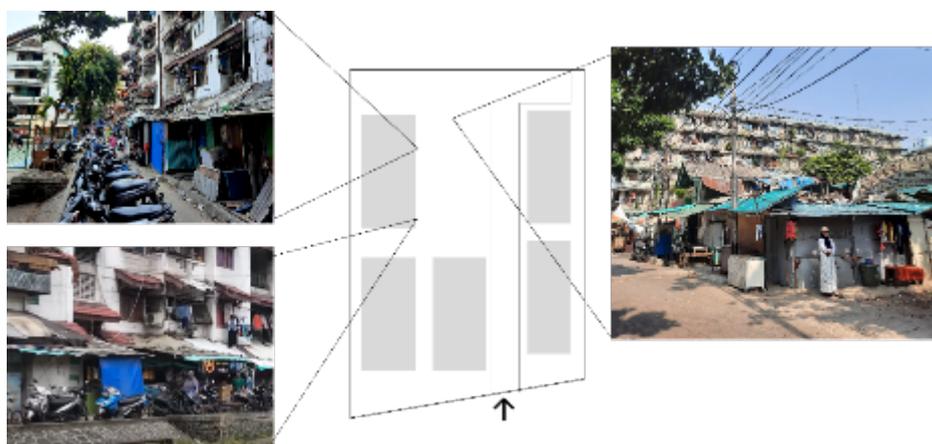
Pada gambar 5, koridor ini mencapai tingkat kesesakan tinggi karena terdapat tiga fungsi ruang pada satu tempat, yaitu bangunan semipermanen, area parkir motor, dan sirkulasi pejalan kaki. Penyatuan ketiga fungsi tersebut menciptakan kesesakan yang seharusnya tidak ada pada trotoar pejalan kaki. Kegiatan lain seperti kebiasaan masyarakat dalam berkumpul menciptakan ruang-ruang informal di depan bangunan semipermanen. Koridor terlihat ramai ketika sore hari karena waktu tersebut adalah waktu luang yang dimiliki masyarakat setempat untuk berinteraksi satu sama lain. Pusat aktivitas penghuni rumah susun bertempat pada lantai dasar. Hal ini disebabkan karena di lantai tempat mereka tinggal (lantai 2 keatas) tidak memiliki ruang yang cukup untuk beraktivitas sosial. Oleh karena itu, pemisahan fungsi ruang diperlukan untuk mengubah persepsi masyarakat terhadap ruang kosong diantara gedung rumah susun, serta penyediaan ruang informal untuk masyarakat berkumpul dan menjalankan aktivitas dari komunitas setempat.

Gambar 5
Pemetaan Bangunan Semipermanen yang Terbangun pada
Area Kosong Diantara Gedung Rumah Susun.

Bangunan semipermanen dimiliki oleh penghuni rumah susun yang umumnya bertempat tinggal di lantai atas. Area ini mulanya adalah trotoar untuk memudahkan pejalan kaki, tetapi penghuni rumah susun cenderung menggunakan motor dibandingkan berjalan kaki untuk memudahkan mobilitas. Fenomena ini menciptakan persepsi ruang kosong terhadap trotoar sehingga menurut penghuni rumah susun, area ini dapat dimanfaatkan untuk menunjang kebutuhan ekonomi mereka, seperti toko kelontong, warung, toko jahit, dan sebagainya.

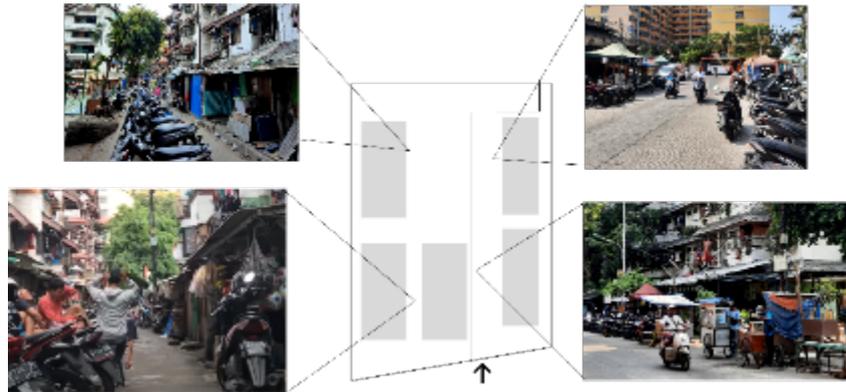
Area parkir terletak mengelilingi setiap gedung rusun gedung lama. Hal ini berakibat pada penyempitan jalan yang ada di dalam kawasan rumah susun. Area parkir terlalu kecil untuk jumlah kendaraan yang menempati unit rumah susun sehingga menyebabkan parkir penuh dan kendaraan terpaksa parkir di tempat yang tidak semestinya. Kawasan rumah susun tidak memiliki khusus parkir sehingga penghuni terpaksa meletakkan kendaraannya di sekeliling gedung rumah susun dan trotoar pejalan kaki. Pada gambar 6, sirkulasi tidak teratur ditunjukkan pada parkir motor yang berada di depan bangunan semipermanen. Hal ini menghambat dan menyulitkan pengguna, baik kendaraan dan pejalan kaki karena lebarnya sirkulasi trotoar hanya 2-3 meter. Kondisi parkir tersebut juga tidak didukung oleh fasilitas tambahan, seperti area untuk sepeda, parkir khusus penyandang disabilitas, atau area khusus berjualan gerobak UMKM. Oleh karena itu, pengelolaan area khusus parkir dibutuhkan untuk memudahkan akses dan keteraturan kendaraan penghuni rumah susun.

Gambar 6
Kawasan Rumah Susun Tidak Memiliki Area Parkir.
Sumber: Analisis Penulis

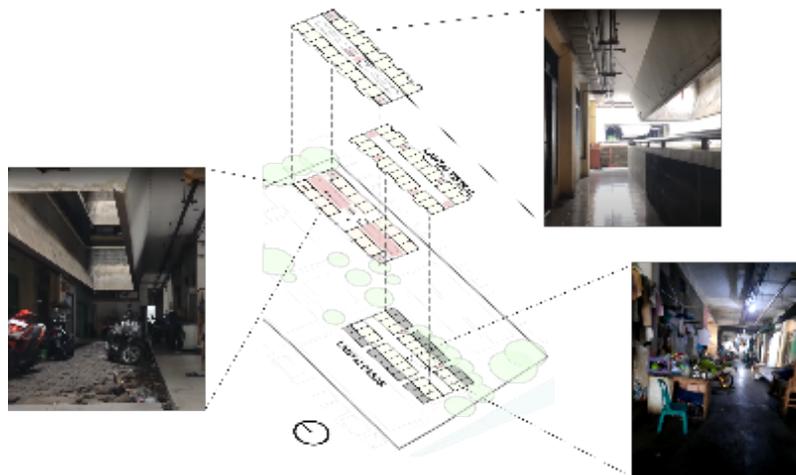
Masyarakat yang menempati unit hunian rumah susun ini menggunakan teras unit hunian sebagai area komunitas bagi penghuni pada lantai setempat (Winandari et. Al., 2020). Pada lantai unit hunian yang terletak di lantai atas, penghuni cenderung menggunakan koridor hanya untuk ruang sirkulasi. Rumimper (2018) mengatakan bahwa ketika dalam kondisi terpaksa, ruang sirkulasi tersebut dijadikan ruang informal untuk dijadikan tempat berkumpul bagi penghuni lantai setempat padahal koridor ini kurang lebih hanya selebar 1 meter.

Pada lantai semibasement, terdapat unit hunian yang tidak memenuhi standar kelayakan, salah satunya dari aspek pencahayaan dan penghawaan. Unit hunian yang berada di lantai semibasement memanfaatkan koridor untuk ruang tambahan seperti ruang tamu dan parkir motor. Hal ini mengganggu sirkulasi dan mobilitas perpindahan penghuni dari satu tempat ke tempat yang lain. Pencahayaan dan penghawaan yang kurang menciptakan suasana pengap dan padat pada koridor lantai semibasement.

Gambar 7
Koridor Unit Hunian Sempit.
Sumber: Analisis Penulis

Melihat fenomena yang terjadi pada rumah susun tersebut, kehidupan bermukim terjalin dalam ikatan kekeluargaan yang erat antar penghuni sehingga fenomena ini menjadi permasalahan yang perlu diwadahi untuk menunjang aktivitas sosial masyarakat setempat tanpa mengganggu sirkulasi perpindahan penghuni. Strategi yang dapat digunakan adalah memperlebar koridor dengan menerapkan konfigurasi pintu masuk pada setiap unit sehingga menciptakan ruang-ruang kosong yang dapat digunakan untuk ruang informal untuk komunitas yang ada di setiap lantai rumah susun.

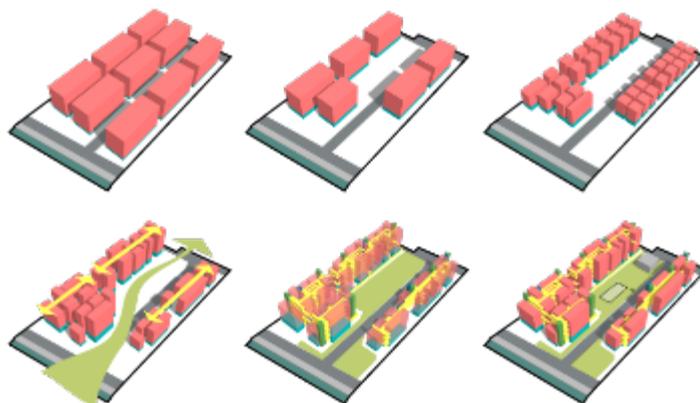
Peletakan massa juga didasari pada layout gedung lama dengan modifikasi ketinggian lantai yang berbeda. Hal ini bertujuan untuk memaksimalkan pencahayaan dan penghawaan sehingga persebarannya dapat merata ke seluruh unit rumah susun. Ruang publik yang berada di tengah tapak menjadi pusat aktivitas sekaligus sebagai ruang untuk sirkulasi udara yang masuk ke tapak.

Gambar 8
Gubahan Massa Peremajaan Kawasan Gedung Lama Rusuna Angkejaya.

Penerapan *behavior setting* diaplikasikan pada massa bangunan Rusuna Angkejaya. Massa dan tampilan bangunan akan didasari pada persepsi lingkungan yang ada di sekitar tapak. Hal ini bertujuan dalam mempertahankan persepsi yang sama seperti gedung sebelumnya sehingga penghuni dan masyarakat sekitar tidak terkesan asing dengan bangunan baru.

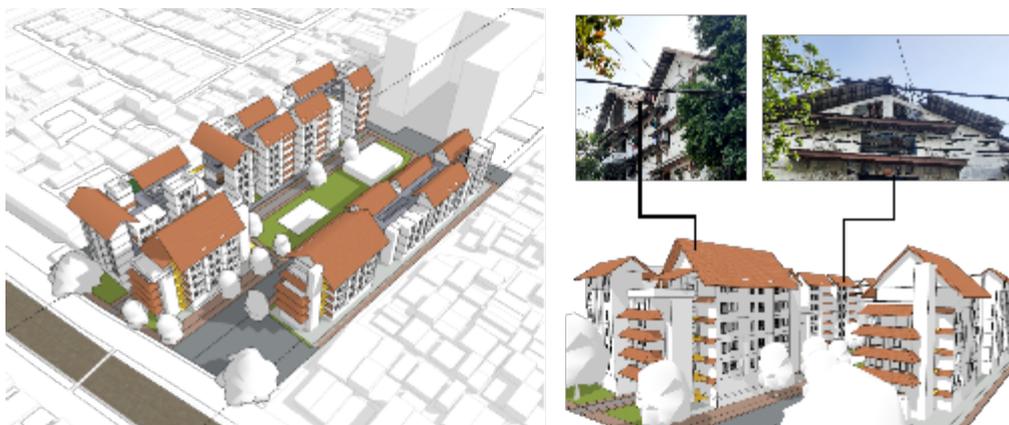
Bangunan berupa massa jamak terhubung menggunakan jembatan di setiap lantainya. Desain ini mempermudah akses penghuni dari satu blok ke blok yang lain tanpa perlu ke lantai dasar. Kemudian, tampilan bangunan menyesuaikan bentuk dari eksisting dengan pemanfaatan ruang publik di atap yang eksklusif untuk penghuni di setiap gedung rumah susun. Ruang publik tersebut dapat dimanfaatkan untuk kegiatan bersama berdasarkan hobi dan kebutuhan penghuni, seperti berkebun. Pertimbangan menggunakan tipologi atap pelana adalah sebagai bentuk yang dipertahankan dalam pengembangan desain. Penggunaan warna, wajah bangunan, dan ukuran yang konstan diaplikasikan pada wajah baru Rumah Susun Angkejaya.

Gambar 9
Konsep Bentuk Peremajaan Kawasan Gedung Lama Rumah Susun Angkejaya.

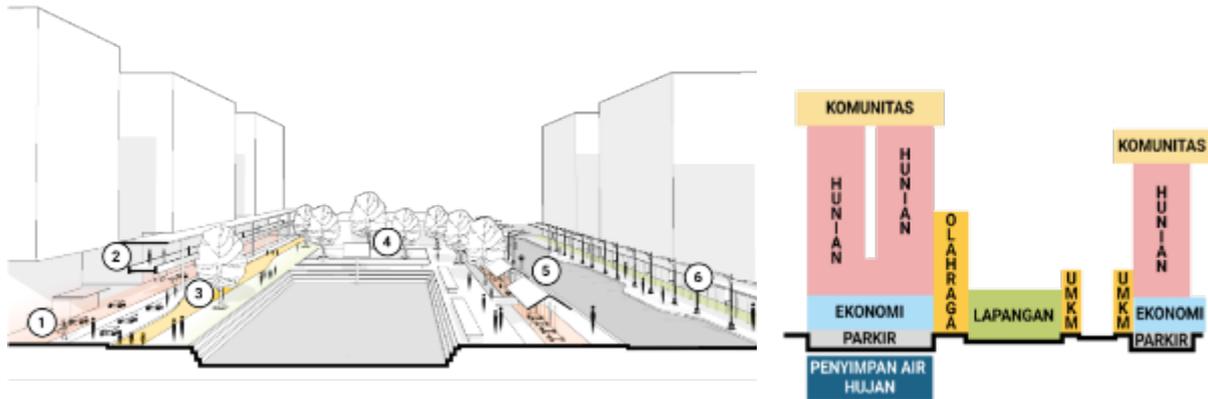
Berdasarkan hasil analisis terkait evaluasi pasca huni kawasan rumah susun gedung lama Angkejaya, tata ruang pada peremajaan kawasan ini dikelompokkan berdasarkan aktivitas publik-privat dari aktivitas penghuni dengan orientasi pada pencegahan persepsi terhadap ruang kosong (*dead zone*) di kawasan rumah susun.

Gambar 10
Penerapan Prinsip Behavior Setting dan Konsep Pembagian Zona Vertikal.

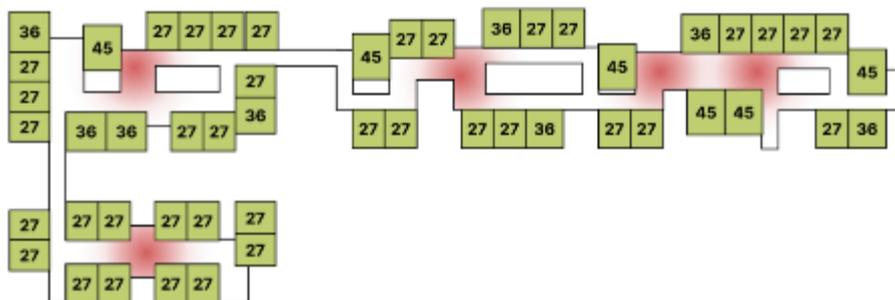
Gambar 11
Tata Letak Lantai Tipikal Unit Rumah Susun.

Peningkatan luas hunian dilakukan melihat luas hunian yang ada sebelumnya sudah tidak memenuhi standar kelayakan hunian. Menurut Adisurya (2015), tipe unit hunian yang layak dapat dibagi menjadi tiga tipe berdasarkan jumlah anggota keluarga, yaitu tipe 27 m², 36 m², dan 45 m².

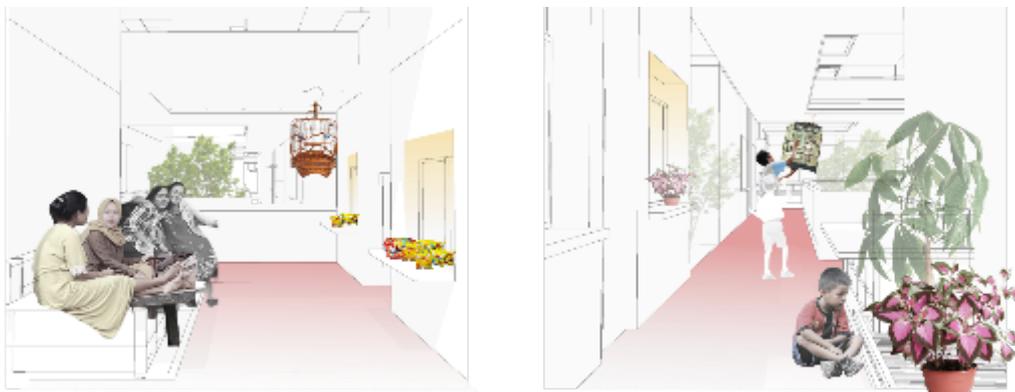
menjadi penting, salah satunya pada koridor, untuk menciptakan wajah dan persepsi baru dari rumah susun. Konfigurasi koridor disusun berdasarkan kebiasaan masyarakat dalam tatanan tipologi rumah horizontal dan terhubung dari satu blok ke blok yang lainnya. Konfigurasi ini bertujuan untuk menciptakan keleluasaan interaksi, baik fisik maupun nonfisik, sehingga dapat meningkatkan sosialisasi dan interaksi antar penghuni lantai rumah susun. Dengan konfigurasi koridor seperti ini, ikatan kekeluargaan antar penghuni dapat tercipta secara alamiah.

Gambar 12
Konfigurasi Koridor Rumah Susun.

Koridor unit rumah susun didesain untuk memwadahi ruang informal yang bersifat sementara dan terbentuk dalam kurun waktu relatif singkat. Tipe ruang ini diterapkan pada koridor rumah susun dengan tujuan untuk menciptakan ruang gerak yang bebas dan ruang untuk berkumpul sebagaimana kebiasaan masyarakat setempat. Selain itu, banyak aktivitas penghuni yang terfasilitasi dengan bentuk konfigurasi koridor ini, misalnya seperti memwadahi penghuni dalam penyaluran hobi, warung atau usaha mikro penghuni rumah susun, serta shelter atau tempat duduk yang dapat digunakan untuk berkumpul dan membentuk forum diskusi. Dengan adanya konfigurasi lingkungan seperti ini, koridor rumah susun yang mulanya hanya sebagai ruang sirkulasi dapat digunakan untuk aktivitas lain yang dapat menciptakan suasana bermukim yang hidup dalam bentuk hunian vertikal.
