DETEKSI KERUSAKAN IMPELER POMPA SENTRIFUGAL DENGAN ANALISA SINYAL GETARAN

Anitya Ari I¹, Didik Djoko Susilo², Zainal Arifin²

¹Program Sarjana – Jurusan Teknik Mesin – Universitas Sebelas Maret

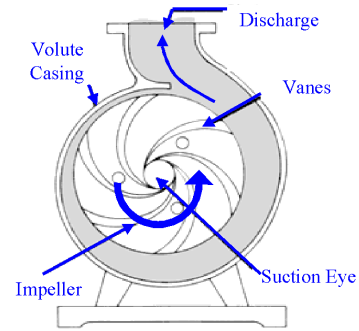
Gambar 1. Penampang pompa sentrifugal.

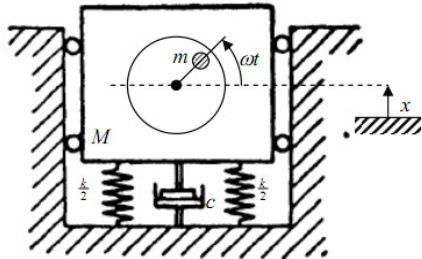
Gambar 3. Model ketidakseimbangan pada mesin putar.

Perpindahan massa (M-m) adalah $x(t)$. Oleh sebab itu persamaan geraknya menjadi:

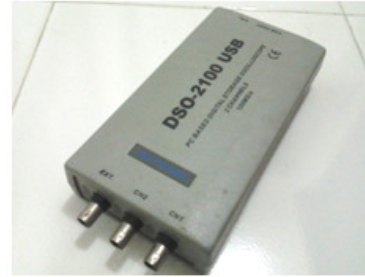
Gambar 5. DSO

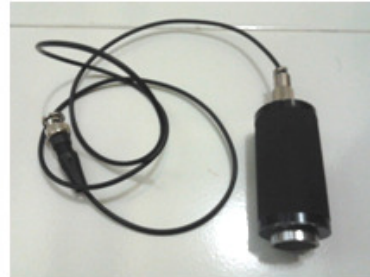
Gambar 6. Sensor accelerometer.

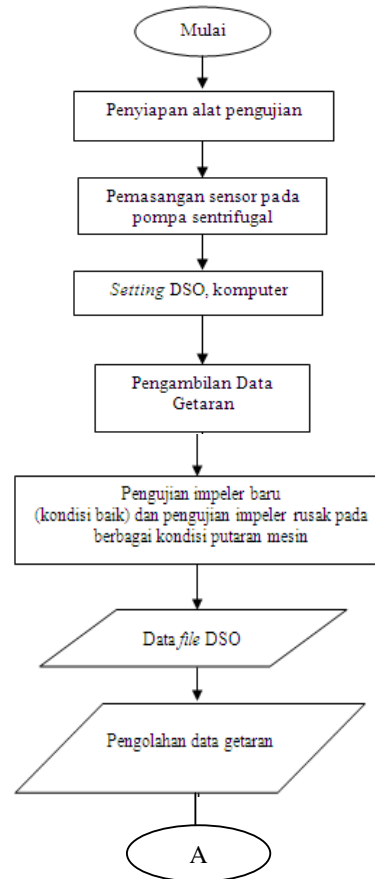
Gambar 7. Diagram alir penelitian.

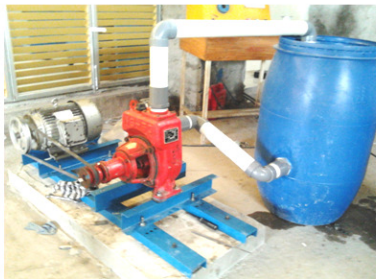
Gambar 8. Alat uji getaran pompa sentrifugal

Desain awal penelitian ini adalah membuat instalasi pompa sentrifugal sesuai dengan kondisi kerjanya yaitu pompa sedang memompa air, Instalasi pompa ini dapat dilihat pada Gambar 8.

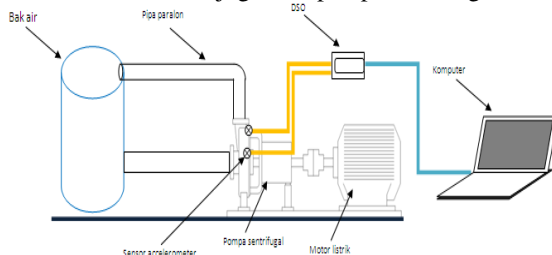
Gambar 9. Skema pengambilan data.

Setelah instalasi pompa selesai, langkah selanjutnya adalah pengambilan data. Pengambilan data dilakukan dengan merekam data getaran yang dihasilkan pompa sentrifugal, dengan variasi kerusakan impeler pompa sentrifugal dan variasi putaran pompa. Kerusakan yang terjadi pada impeler adalah kerusakan pada ujung sudu-sudunya dan impeler yang mengalami kerusakan pecah pada salah satu sudunya. Masing-masing kondisi impeler pompa sentrifugal diambil data pada putaran poros 1500 rpm dan arah sensor (axial, horizontal dan vertikal) pada casing pompa. perekaman data ini dilakukan dengan menggunakan Digital Storage Oscilloscope sebanyak 10.000 sampel per detik kemudian disimpan pada komputer. Sekema pengambilan data dapat dilihat pada Gambar 9.

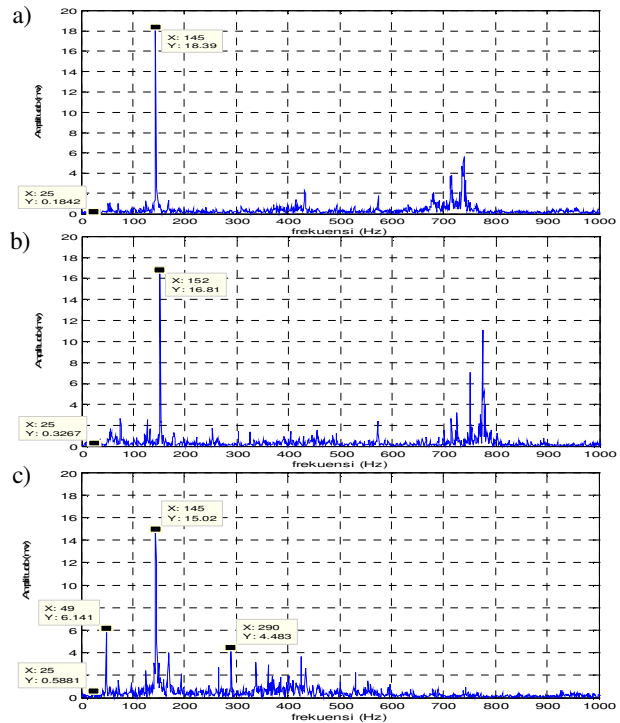
Gambar 11. Spektrum getaran axial 1500 rpm a) Impeler kondisi baik, b) Impeler rusak ujung sudunya, c) Impeler pecah salah satu sudunya.

Dari spektrum getaran impeler yang mengalami kerusakan pada bagian ujung sudu-sudunya diketahui bahwa, pada frekuensi sudunya terjadi penurunan nilai amplitudo dibandingkan pada nilai amplitudo frekuensi sudu yang terdapat pada impeler kondisi baik yaitu 16,81 mV. Sedangkan pada nilai

amplitudo frekuensi pompa terjadi peningkatan dibanding nilai amplitudo frekuensi pompa pada impeler kondisi baik yaitu 0,3267 mV, seperti yang dapat dilihat pada gambar 11.b di atas.

Pada impeler yang mengalami pecah pada salah satu sudunya yang ditunjukkan pada gambar 11.c, terjadi penurunan nilai amplitudo frekuensi sudu jika dibandingkan dengan nilai amplitudo yang terdapat pada impeler kondisi baik yaitu 15,02 mV, sedangkan nilai amplitudo frekuensi pompa lebih tinggi sebesar 0,5881 mV dan muncul 2x f.sudu sebesar 4,48 mV. Pada spektrum ini juga muncul 2x harmonik frekuensi pompa 50 Hz dengan nilai amplitudo sebesar 6,141 mV. Jika dilihat pada putaran pompa 1500 rpm arah axial belum memberikan informasi yang cukup untuk deteksi kerusakan karena amplitudo yang muncul pada frekuensi pompa tidak tinggi.

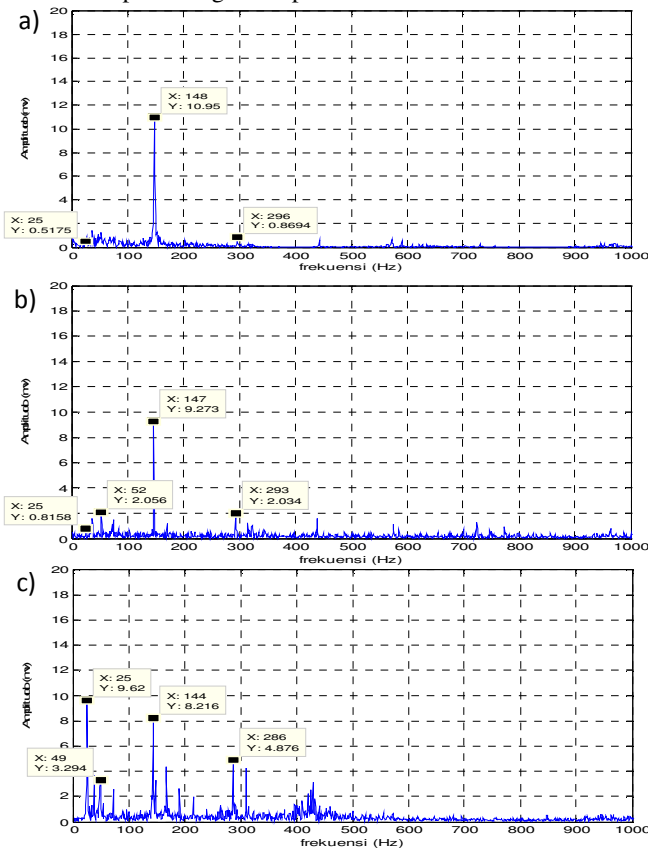
Gambar 12. Spektrum getaran horizontal 1500 rpm, a) Impeler kondisi baik, b) Impeler rusak ujung sudunya, c) Impeler pecah salah satu sudunya.

Gambar 12.a merupakan spektrum getaran pada impeler kondisi baik putaran 1500 rpm dan arah sensor horizontal, dapat dilihat spektrum yang dihasilkan terlihat halus dan tidak banyak muncul amplitudo yang tinggi pada frekuensi getarannya kecuali pada frekuensi sudu sebesar 10,95 mV, ini menandakan pompa dalam keadaan baik dan tidak terjadi suatu masalah pada impelernya. Tingginya

nilai amplitudo frekuensi sudu yang dihasilkan impeler kondisi baik disebabkan karena impeler tersebut mempunyai radial clearance yang kecil terhadap volute.

Gambar 12.b adalah spektrum getaran pada impeler yang mengalami kerusakan pada bagian ujung sudu-sudunya, terjadi penurunan nilai amplitudo frekuensi sudu dibandingkan pada amplitudo yang terdapat pada impeler kondisi baik yaitu 9,27 mV dan muncul 2 x f.sudu sebesar 2,03 mV. Menurunnya nilai amplitudo frekuensi sudu ini disebabkan karena bertambahnya gap (radial clearance) antara sudu impeler terhadap volute seperti yang ditunjukkan pada Gambar 13.

Sedangkan pada frekuensi pompanya mengalami peningkatan dari pada nilai amplitudo impeler kondisi baik yaitu 0,85 mV, dan 2 x f.pompa sebesar 2,05 mV. Peningkatan amplitudo frekuensi pompa ini disebabkan karena besarnya gaya unbalance pada impeler yang mengalami kerusakan.

Pada impeler yang mengalami kerusakan pecah pada salah satu sudunya, memiliki nilai amplitudo frekuensi sudu yang lebih rendah dibandingkan pada nilai amplitudo yang terdapat pada impeler kondisi baik yaitu 8,216 mV dan muncul 2 x f.sudu sebesar 4,87 mV, tetapi pada nilai amplitudo frekuensi pompanya terjadi peningkatan daripada nilai amplitudo frekuensi pompa impeler kondisi baik dan impeler yang mengalami kerusakan pada bagian ujung sudu-sudunya sebesar 9,62 mV dan muncul 2 x f.pompa sebesar 3,29 mV seperti yang terlihat pada spektrum getaran Gambar 12.c.

Peningkatan yang nilai amplitudo yang besar pada frekuensi pompa (1 x rpm) menandakan adanya suatu masalah pada impeler pompa sentrifugal karena besarnya gaya unbalance pada impeler yang mengalami pecah pada salah satu sudunya.

Pada putaran pompa 1500 rpm arah radial (horizontal) ini sudah memberikan informasi yang cukup untuk deteksi kerusakan yang dapat dilihat perbedaan antara ketiga spektrum di atas. Peningkatan amplitudo pada frekuensi pompa 25 Hz yang cukup tinggi pada impeler yang mengalami kerusakan pada bagian ujung sudu-sudunya dan impeler yang mengalami pecah pada salah satu sudunya menandakan adanya kerusakan pada bagian sudunya menandakan adanya kerusakan pada bagian impeler pompa sentrifugal.

Indikasi kerusakan impeler pompa sentrifugal dapat dilihat pada nilai amplitudo frekuensi pompa dan frekuensi sudu. Seperti yang terlihat pada spektrum sinyal getaran putaran pompa 1500 arah radial horizontal, jika pompa tersebut mengalami kerusakan pada impelernya maka amplitudo yang dihasilkan oleh frekuensi pompa (1x rpm) mengalami peningkatan yang sangat tinggi dibandingkan dengan frekuensi pompa pada impeler kondisi baik. Sedangkan jika amplitudo frekuensi sudu mengalami penurunan dan muncul frekuensi harmoniknya yaitu pada 2x f.sudu dibandingkan dengan amplitudo pada frekuensi sudu impeler kondisi baik, maka impeler tersebut diindikasikan mengalami kerusakan. Penyebab turunnya nilai amplitudo frekuensi sudu pada impeler kondisi rusak adalah berkurangnya radial clearance antara sudu dengan volute akibat terjadinya kerusakan. Tingginya suatu nilai amplitudo frekuensi sudu dipengaruhi oleh jarak atau radial clearance antara sudu yang berputar dengan volute.

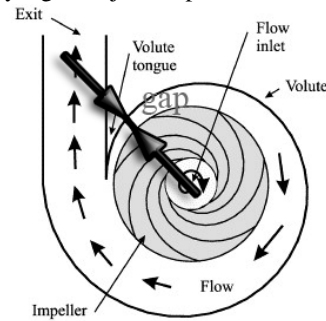
Gambar 13. Gap antara volute dan impeler

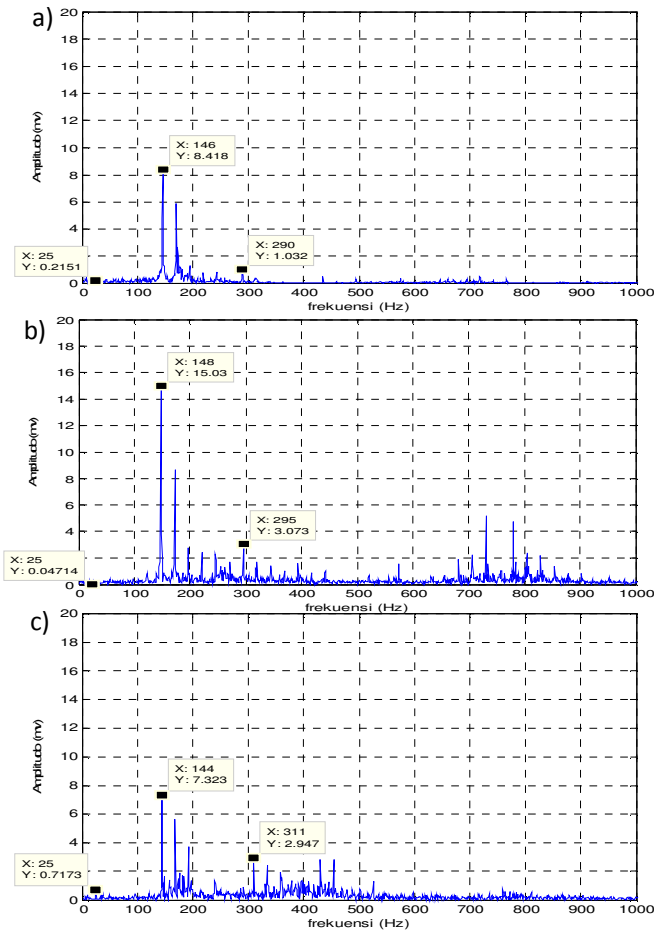
Gambar 14. Spektrum getaran vertikal 1500 rpm, a) Impeler kondisi baik, b) Impeler rusak ujung sudunya, c) Impeler pecah salah satu.

Gambar 14.b adalah spektrum getaran pada impeler yang mengalami kerusakan pada bagian ujung sudu-sudunya, pada frekuensi sudunya terjadi peningkatan nilai amplitudo dibanding nilai amplitudo yang terdapat pada impeler kondisi baik yaitu 15,03 mV dan nilai frekuensi pompa sedikit lebih rendah dari pada nilai amplitudo impeler kondisi baik yaitu 0,04714 mV.
