STUDI ANTAR MUKA *TOP COAT* DAN *BOND COAT* PADA REKAYASA PELAPISAN ALUMINA SEBAGAI LAPISAN PERINTANG PANAS UNTUK APLIKASI TEMPERATUR TINGGI

Abstract :

This research summarized the microstructure analysis of interface *Top coat* Al_2O_3 and *Bond coat* NiAl alloy which deposited to substrate AlSi alloy by use of PFS Powder Flame Spraying) technique, and thermal cyclic where the out put specimen from flume spraying is brought to the boil inside the furnace at temperature 600 °C with several cycles at 20, 50, and 100, and each cycle is held a weighing. For testing phase and microstructure is using the XRD, SEM (Scanning Electron Microscopes) and EDS (Energy Dispersive Spectrometer). In order to find out the hardness which it forms at each layer and interface is using the microhardness tester. This research has a scertainable, thet the bond which is formed at interface has a high hardness where is thermal cyclic had an effect on TGO figuration and varying phase. The TGO figuration, as affect of thermal cyclic, cause a reduction of the bondcoat it formed a microporosity which is made a failure at TBC system

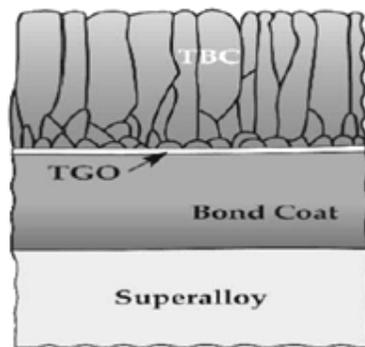
Gambar 1. Sistem *Thermal Barrier Coating* (Clarke, 2003)

Sistem TBC ini tersusun atas tiga lapisan seperti pada Gambar 1, dimana terdiri dari dua lapisan primer yaitu *top coat* dan *bond coat*, dan satu lapisan sekunder, dimana merupakan lapisan yang terbentuk akibat proses pendeposisian material *coating* ataupun dipengaruhi proses pemanasan, yaitu lapisan *Thermal Growth Oxide* (TGO). Lapisan *top coat* berfungsi sebagai isolator panas dan lapisan *bond coat* sendiri berfungsi sebagai pembentuk TGO dan memperkuat ikatan *top coat* dan substrat (Chen, dkk, 2003). Sebagai material TBC harus memiliki beberapa sifat tertentu, sehingga mampu diaplikasikan secara optimal. Pada penelitian ini material yang dipilih sebagai *top coat* adalah Al_2O_3 dan Ni–Al *alloy* sebagai *bond coat*.

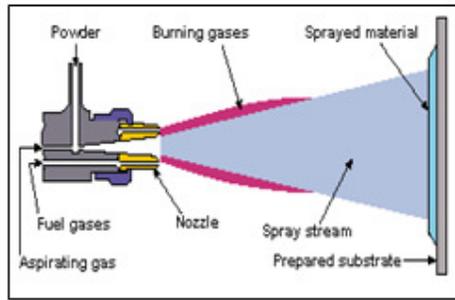
(a) Proses *powder flame spraying*

Gambar 2. Skema proses pelapisan dengan *flame spraying*

Proses *powder flame spraying*, pada proses ini material berupa serbuk dan langsung dimasukan kedalam *spraying gun*, kemudian dikenai proses pembakaran oleh bahan bakar gas (*acetylene* dan oksigen), sehingga material serbuk meleleh bersamaan dengan nyala api (*flame*) mengenai substrat dan terjadi pengendapan pada permukaan dan substratpun terlapisi. Adapun skema prosesnya seperti pada Gambar 2(a). Bahan bakar gas tersebut penting untuk memberikan panas (pembakaran) yang cukup pada serbuk, dan juga dengan bahan bakar gas tersebut nyala api (*flame*) akan terus menyala, parameter lain yang perlu diperhatikan juga adalah pengaturan pada *spraying gun* dan jarak penyemprotan, sehingga didapatkan hasil yang baik.

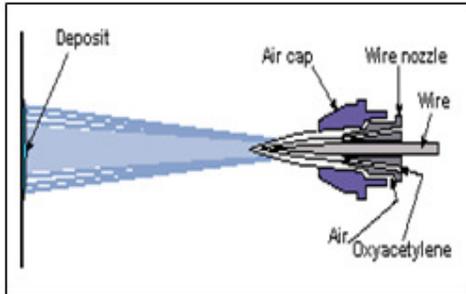
(b) Proses *wire flame spraying*

Proses *wire flame spraying*, pada dasarnya konsep prosesnya sama, bentuk material dan *spraying gun*-nya yang sedikit berbeda, karena material berbentuk kawat (*wire*). Pada proses ini pemakanan dari kawat (*wire*) dan pengaturan nyala api (*flame*) harus seimbang untuk menghasilkan penyemprotan lapisan yang merata dan baik. Adapun skema prosesnya seperti pada Gambar 2 (b). Proses *flame spraying* ini secara luas digunakan karena memiliki biaya yang relatif rendah dan terjadinya kualitas pelapisan yang buruk dapat dicegah, dalam aplikasinya proses ini digunakan dalam hal proteksi korosi pada struktur dan komponen. Tidak terbatas pada material logam saja tapi juga pada material nonlogam. Dengan menggunakan proses *flame spraying* performa dari *coating* yang diinginkan dapat dicapai, dan juga tingkat debu dan asap pada proses ini relatif tinggi sehingga penggunaan material lebih ekonomis, tapi memiliki kekurangan yaitu proses ini mudah terkontaminasi, sehingga hasil yang sempurna sulit untuk diperoleh (www.twi.co.uk).

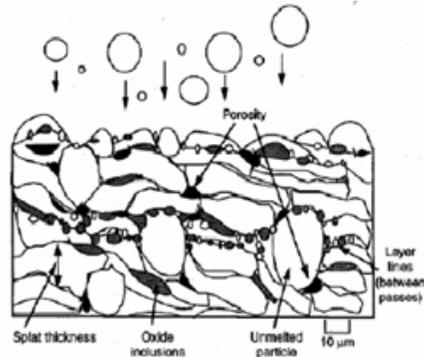
(a) Strukturmikro hasil dari *thermal spraying*

(b) Strukturmikro *plasma spraying* Si/mullite/Yb₂SiO₅ Pada Substrat SiC (www.asminternational.org)

Gambar 3. Strukturmikro pada TBC

- Proses pelapisan pada TBC (*Thermal Barrier Coating*) menggunakan *thermal spray* mempunyai karakteristik struktur mikro seperti pada Gambar 3, menurut Shillington and Clarke, keutamaan karakteristik dari strukturmikro dapat disimpulkan menjadi beberapa hal sebagai berikut:

1. Lapisan keramik mengandung 10–15 vol% *porosity*. Khusus, serbuk dengan partikel yang halus dan jarak penyemprotan lebih baik akan menghasilkan *porosity* yang rendah.

2. *Interface* antara lapisan keramik (*top coat*) dan *bond coat* kondisinya kasar.
 3. Sedikit jumlah fasa monoklinik pada lapisan keramik (*top coat*) lebih banyak terbentuk fasa tetragonal

4. Strukturnya berbentuk kolom dalam tiap percikan yang meleleh
 5. Adanya *Thermal Growth Oksida* (TGO) yang terbentuk antara keramik dan *bond coat* selama pengendapan keramik. Pada TGO mengandung aluminium oksida. Pada TBC terbentuk *oksida thermal* selama penggunaan yang akan meningkatkan ketebalan daripada TGO. Dengan kehilangan aluminium dari *bond coat*, aktifitas dari aluminium menurun dibawah kebutuhan untuk membentuk alumina saat peningkatan aktivitas oksigen.

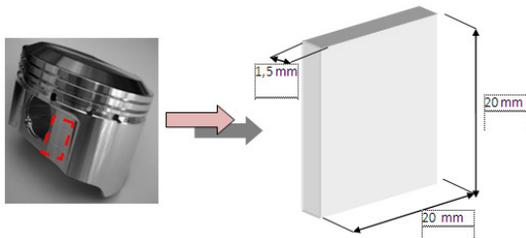
Gambar 4. Spesimen Al - Si alloy

- Substrat Al-Si Alloy dimana diambil dari bahan piston diesel, dan dibuat bentuk spesimen dengan dimensi seperti Gambar 4. Adapun komposisi kimia dari bahan substrat ditunjukkan Tabel 1
- Bond coat menggunakan bahan Ni-Al berbentuk serbuk, dengan komposisi kimia ditunjukkan pada Tabel 2
- Top coat menggunakan serbuk keramik alumina (Al₂O₃). Adapun data *properties* dari serbuk keramik γ -Al₂O₃ antara lain; M = 101,94 g/mol; *Specific Surface Area* = 120-190 m²/g; *Stamping Density* = 950-1100 g/l. Sedangkan untuk data komposisi kimia unsur lain yang terkandung pada serbuk keramik Al₂O₃ ditunjukkan Tabel 3.

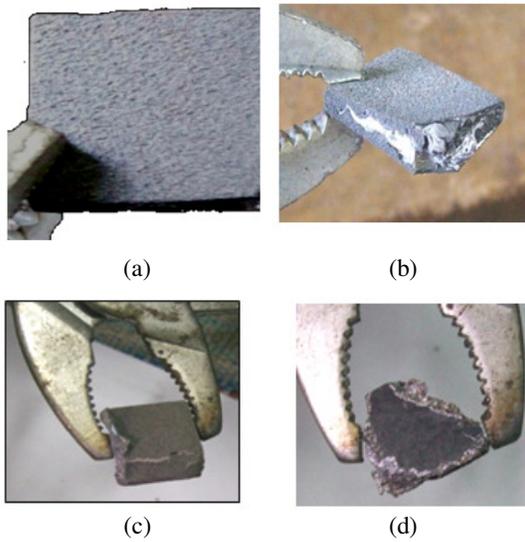
Gambar 5. Hasil pengamatan makro terhadap (a) spesimen sebelum termal siklik, (b) spesimen setelah siklus termal ke-25 (c) setelah siklus ke-50 dan (d) siklus ke-100

Hasil pengamatan secara visual menunjukkan bentuk permukaan sedikit bergelombang dan tidak halus. Begitu juga dengan warna spesimen berwarna putih keabu-abuan dengan sedikit bintik-bintik hitam di permukaannya. Kondisi ini diakibatkan sebelum dilakukan pelapisan dengan proses *flame spraying*, dilakukan *sand blasting* pada substrat guna mendapatkan daerah permukaan yang memungkinkan terjadi ikatan antara substrat/*bond coat* dan *bond coat/top coat*. Dimana material pelapis berupa partikel serbuk yang disemprotkan pada temperatur tinggi dengan kecepatan yang tinggi pula, akibatnya permukaan specimen tidak rata. Pada bagian spesimen terdapat area kecil dari spesimen yang tidak *tercoating*, dikarenakan terhalang oleh *holder* saat proses pelapisan, seperti pada Gambar 5 (a). Setelah perlakuan siklik termal, pada *cycle* ke-25 terjadi pelelehan substrat, dimulai dari daerah yang tidak *ter-coating*. Semakin bertambahnya *cycle*, kondisi permukaan juga semakin kasar, dan warna spesimen berubah menjadi kehitaman, seperti pada Gambar 5 (b). Pelelehan substrat menyebabkan retakan di bagian samping, hal tersebut juga dikarenakan perbedaan CTE dari tiap-tiap lapisan, retakan semakin memanjang dengan bertambahnya *cycle* pemanasan, hingga pada *cycle* ke-100 terjadi perubahan bentuk spesimen, seperti pada Gambar 5 (c), dikarenakan substrat terbakar dan rontok,

dengan pertimbangan itulah pada *cycle* ke-100 perlakuan siklik termal dihentikan.

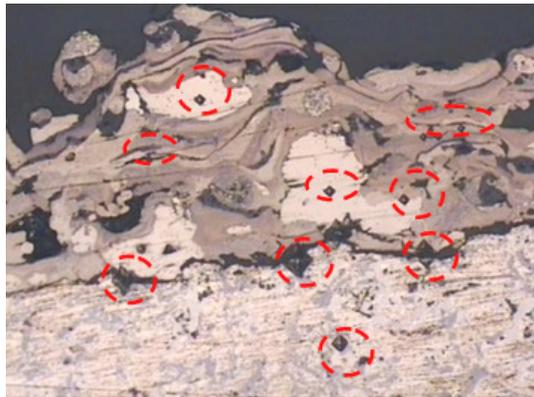
Gambar 6. Titik—titik identasi pengujian mikro

Pengujian kekerasan ini ditujukan untuk mengetahui kekerasan yang terbentuk pada tiap-tiap lapisan akibat proses pendeposisian menggunakan *flame spraying*, pengujian dilakukan pada tiap-tiap lapisan menggunakan *microhardness* dikarenakan kondisi spesimen yang terlalu kecil, dan daerah indentasi yang sangat tipis. Adapun daerah

indentasinya seperti pada Gambar 6. Dapat diketahui, bahwa nilai kekerasan yang paling tinggi berada pada *top coat*, yang nantinya diharapkan juga memiliki nilai kekuatan yang tinggi pula, sehingga sesuai untuk aplikasi piston diesel yang bekerja pada temperatur dan tekanan yang tinggi.

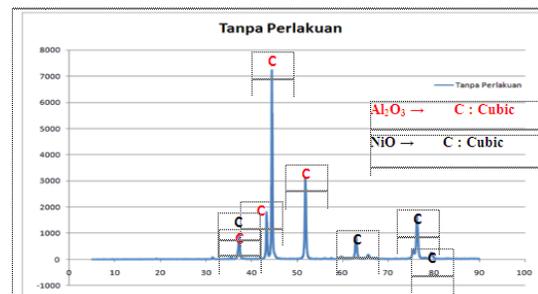
Gambar 7. Hasil pengamatan XRD sebelum siklus termal

Gambar 7 merupakan hasil pengujian difraksi sinar-x terhadap spesimen sebelum dilakukan *thermal cyclic*. Dimana hasil pengujian pada spesimen sebelum *thermal cyclic* terbentuk fasa γ - Al_2O_3 dengan sistem kristal *cubic*, dan fasa lain yang terbentuk adalah NiO dengan sistem kristal *cubic*. Hasil yang didapatkan pada pengujian XRD, mencerminkan bahwa fasa yang terbentuk pada *interface top coat* dan *bond coat* merupakan hasil oksidasi antara unsur-unsur yang terkandung pada *top coat* dan *bond coat*. Hal ini sesuai dengan penelitian yang dilakukan Ogawa (2003), bahwa pada *interface* antara *top coat* dan *bond coat* suatu sistem TBC akan terbentuk TGO (*Thermal Growth Oxide*), dimana TGO terbentuk karena adanya oksidasi antara *porosity* dengan unsur-unsur yang terkandung dalam *top coat* maupun *bond coat*, yang berawal dari adanya *porosity* pada *interface*. Selanjutnya oksigen yang ada dalam *porosity* bereaksi dengan unsur-unsur *top coat* membentuk oksidasi, karena berdasarkan diagram Ellingham Al adalah unsur yang paling mudah untuk teroksidasi, maka reaksi oksidasi tersebut membentuk lapisan pelindung Al_2O_3 .

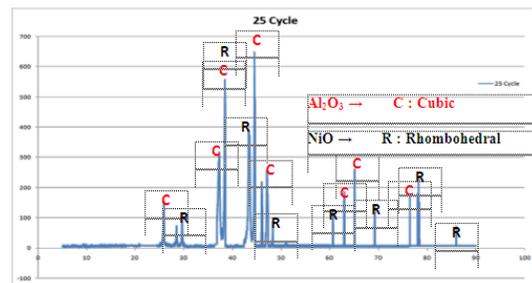
Gambar 8. Hasil pengamatan XRD setelah 25 cycle

Setelah dilakukan termal siklik, hingga pada cycle ke-25 fasa yang terbentuk hampir sama dengan sebelum dilakukannya *thermal cycle*, yaitu fasa γ - Al_2O_3 dan NiO. Perlakuan siklik termal, hingga cycle ke-100 juga tidak terjadi perubahan yang signifikan, dimana fasa yang lebih dominan adalah fasa Al_2O_3 dengan sistem kristal *cubic*, fasa NiO didapatkan pada posisi $2\theta = 43,29$, dengan sistem kristal *rhombohedral*. Namun pada hasil XRD untuk 100 cycle ditemukan fasa baru yaitu SiO dengan sistem kristal *cubic* pada posisi $2\theta = 57,43$. Berdasarkan hasil analisis, hal tersebut dikarenakan pada perlakuan siklik termal terjadi pelelehan substrat, yang dimulai pada daerah yang tidak ter-coating, hingga pada cycle ke-100 pelelehan substrat mencapai seluruh bagian dari spesimen. Sehingga diduga substrat yang meleleh memasuki *porosity* yang terdapat pada *interface*, sehingga unsur-unsur substrat bereaksi dengan oksigen pada *interface* membentuk SiO.

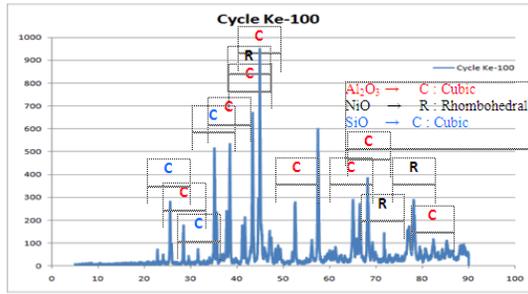
Gambar 9. Hasil pengamatan XRD setelah 100 cycle

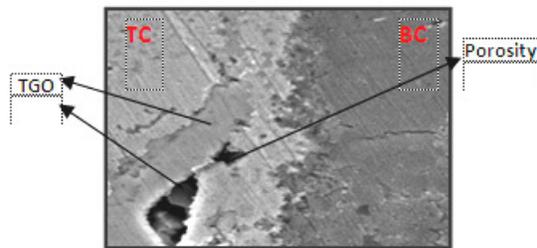
Gambar 10. Hasil pengujian SEM sebelum *thermal cycle*

Pada penelitian ini dilakukan pengamatan terhadap *interface* antara *top coat* dan *bond coat* dengan menggunakan SEM/EDS (*Scanning Electron Microscopic*)(*Energy Dispersi Spectrometry*), untuk mengetahui fasa dan mikrostruktur yang terbentuk pada spesimen sebelum dan setelah dilakukannya *thermal cyclic*. Gambar 8 adalah hasil dari pengujian SEM pada spesimen sebelum dikenai perlakuan *thermal cycle*, terlihat didaerah *top coat* yang berikatan dengan *bond coat* banyak ditemukan *porosity*. Hal ini dikarenakan terdapat butiran alumina yang belum meleleh seluruhnya ketika proses pelapisan menggunakan *flame spraying*, karena dilakukan pada daerah yang tidak *vacuum* maka terdapat udara yang terjebak saat dilakukan proses penyemprotan. Sesuai penelitian yang dilakukan oleh Chen (2004), menjelaskan bahwa di daerah *interface* antara *top coat* dan *bond coat* akan timbul porositas sebagai hasil dari proses penyemprotan.

permukaan lapisan keramik dengan *bond coat*, maupun antara *bond coat* dengan substrat. Ketidakteraturan permukaan *interface* hasil *flame spray*, mengakibatkan munculnya *impurity* dan *porosity* yang berakibat pada terbentuknya *surface defect*, seperti *inclusion* dan pelekatan partikel hasil *sand blasting*, terlebih lagi dikarenakan adanya partikel keramik yang *melt* ditembakkan dengan kecepatan tertentu dan menumbuk pada permukaan *bond coat*, seperti pada gambar di atas, lapisan *top coat* seperti menutupi lapisan *bond coat*, sehingga batas antara *top coat* dan *bond coat* tidak terlalu jelas terlihat, ditandai dengan perbedaan warna, dan garis *porosity* berwarna kehitaman. Ditunjukkan pada Gambar 10, bahwa spesimen yang belum dikenai perlakuan termal sudah mulai terjadi oksidasi pada *interface top coat* dan *bond coat*, namun oksidasi yang terjadi masih tipis dan belum begitu terlihat, oksidasi dikarenakan masuknya udara pada saat penyemprotan. Oksidasi yang terjadi tidak bersifat merusak, karena lapisan tipis yang terbentuk bersifat *protective*.

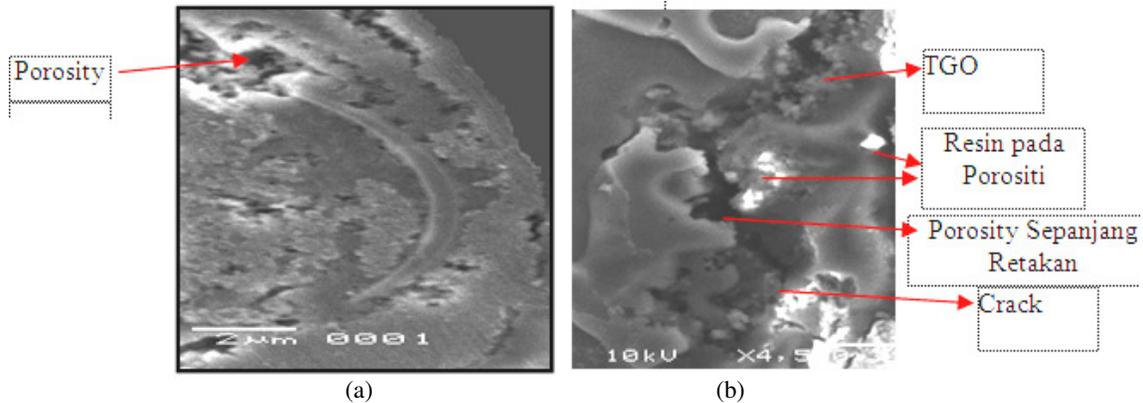
Gambar 11. Hasil pengujian SEM setelah 25 cycle
 (a) hasil pengamatan SEM pada daerah *interface*
 (b) perbesaran pada daerah *interface* hingga 4500X

Setelah dilakukan perlakuan termal siklus ke-25 didapatkan bahwa pada daerah sepanjang *interface* antara *top coat* dan *bond coat* akan terbentuk *Thermal Growth Oxide* lapisan tipis alumina dan adanya daerah *intermixed zone* (daerah yang mengandung paduan dari unsur yang terkandung pada *top coat* maupun *bond coat*) yang ditunjukkan dengan warna yang agak kehitaman pada *interface*. Seperti penelitian yang dilakukan oleh Quadackers, dkk (2005) dijelaskan bahwa selama proses perlakuan panas (*thermal cycle*) pada spesimen menggunakan TBC, menyebabkan munculnya TGO (*Thermal Growth Oksida*) di daerah *interface* antara *top coat* dan *bond coat*. Daerah ini merupakan daerah yang paling lemah dan awal mula terjadi pembentukan retak. Adanya *porosity* pada daerah lapisan keramik sebagai hasil dari oksidasi, seperti pada Gambar 12 *porosity* terbentuk sepanjang retakan.

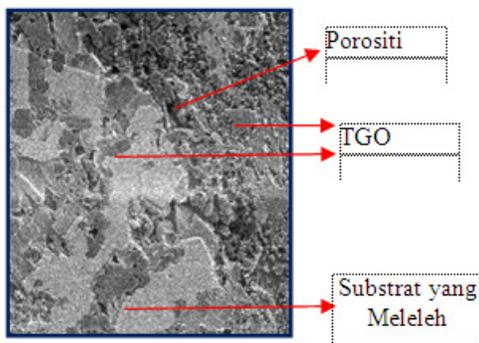
Gambar 12. Hasil pengujian SEM setelah 100 cycle

Setelah *cycle* ke 100, perlakuan siklik termal dihentikan. Hal itu dikarenakan keadaan spesimen yang sudah tidak memungkinkan. Terjadi pelelehan substrat, yang dimulai pada daerah yang tidak ter-*coating* dan terus menjalar hingga keseluruhan bagian dari spesimen, seperti pada penjelasan sebelumnya, pada pengamatan visual spesimen. Seperti yang terlihat pada Gambar 10 substrat meleleh bercampur pada *bond coat*, bahkan ada yang mencapai lapisan *top coat*, substrat meleleh mengisi *porosity* yang ada pada tiap-tiap lapisan *coating*

Pada *cycle* ke-100 *porosity* dan TGO yang terbentuk semakin banyak, pada umumnya lapisan TGO ini timbul di antara *top coat* dan *bond coat* karena daerah tersebut mengandung banyak *porosity* dan memberikan jalan bagi oksida untuk beroksidasi dengan unsur-unsur yang terkandung didalam *bond coat*, tapi tidak menutup kemungkinan terbentuk TGO yang terjebak didalam *bond coat*. Seperti penelitian yang dilakukan oleh Chen (2004), didapatkan TGO yang terjebak didalam *bond coat* dikarenakan adanya sebagian *avoid* pada daerah yang menjorok ke permukaan *bond coat*, sehingga udara tersebut mengalami oksidasi dan bereaksi dengan unsur-unsur yang terdapat didalam *bond coat*. Menurut penelitian yang dilakukan Sulistijono (1998), kandungan Al dalam spesimen yang mencapai 8,27 % seharusnya dapat melindungi

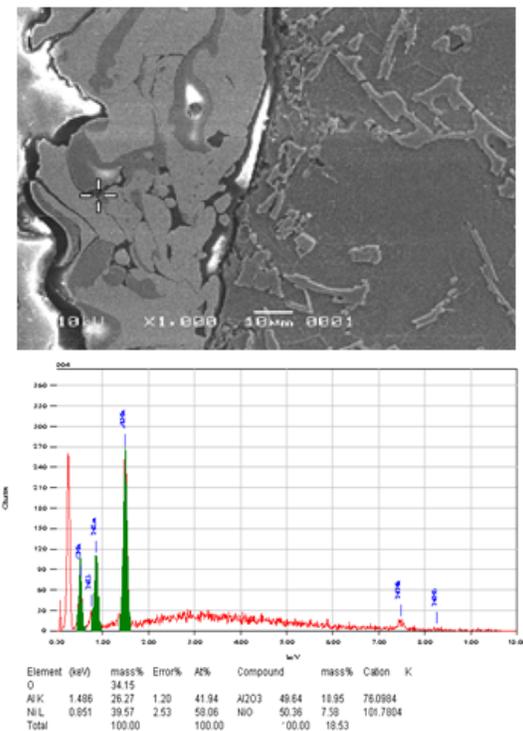
Gambar 13. Hasil pengujian SEM/EDS sebelum *thermal cycle*

Hasil uji SEM/EDS, dapat diketahui unsur-unsur yang terbentuk diantara *interface top coat* dan *bond coat*, adalah O, Al, Ni. Komposisi dari unsur tidak sama pada sebelum dan sesudah *thermal cycle*. Apabila dihubungkan unsur penyusun *interface top coat* dan *bond coat* hasil SEM/EDS sebelum dan sesudah *thermal cycle* dapat ditunjukkan pada Tabel 5.

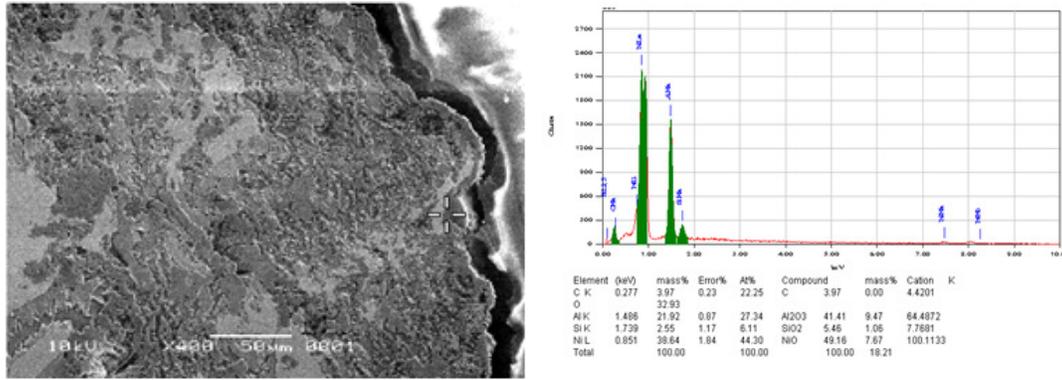
Gambar 14. Hasil pengujian SEM/EDS setelah 100 cycle

Pada *cycle* ke 100, berdasarkan hasil uji SEM/EDS didapatkan unsur Si dan senyawa SiO , dimana tidak didapatkan pada *cycle-cycle* sebelumnya, hal ini dikarenakan kondisi specimen yang telah mengalami pelelehan pada bagian substrat, dimana pelelehan tersebut mencapai keseluruhan bagian specimen pada *cycle* ini, dan berdasarkan pengamatan uji SEM dimana substrat meleleh mengisi *porosity* pada *bond coat* dan *top coat*. Dan dikarenakan hal tersebut perlakuan *thermal cycle* dihentikan, karena kondisi specimen yang tidak memungkinkan.

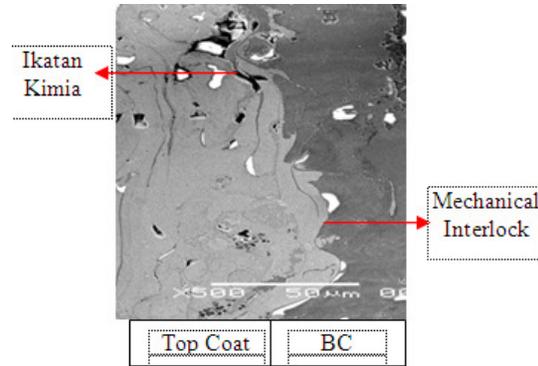
Gambar 15. Ikatan pada *interface top coat* dan *bond coat*

Dari Gambar 15 diketahui bahwa setelah penyemprotan *thermal* terjadi bermacam-macam ikatan pada *interface* antara *top coat* dan *bond coat* antara lain : *mechanical interlock*, ikatan kimia (reaksi oksidasi), dan difusi. *Mechanical interlock* terjadi antara permukaan *top coat* dan *bond coat* yang disebabkan beberapa faktor. Pertama, pada saat penembakan partikel keramik, tidak semuanya partikel dalam keadaan *melt* dan penembakan terjadi dengan kecepatan tinggi sehingga sebagian dari permukaan *bond coat* mengalami deformasi yang tidak merata. Kedua, kondisi permukaan *bond coat* yang tidak rata/memiliki kekasaran yang tinggi, sehingga partikel *top coat* yang ditembakkan mengikuti alur dan kontur dari *bond coat*. Antar partikel keramik satu dan yang lain memiliki kecepatan pendinginan yang berbeda sehingga pada ikatan ini akan terbentuk *layer mechanical interlock*. Menurut penelitian Chen, dkk (2004), *mechanical interlock* ini dapat meningkatkan *adhesivitas* antara *top coat* dan *bond coat*, karena luasan yang bersinggungan antar *top coat* dan *bond coat* semakin luas. Ikatan kimia (reaksi oksidasi) terjadi pada daerah *interface* antara *bond coat* yang berbasis paduan super dengan oksigen yang terjebak dalam porositi. Reaksi oksidasi tersebut membentuk oksida logam yang bermacam-macam bentuknya. Pada *top coat* dan *bond coat* sebagian terbentuk Al_2O_3 dan didalam TGO terbentuk bermacam-macam oksida seperti yang dijelaskan sebelumnya. Proses difusi terjadi antara permukaan *top coat* dengan permukaan *bond coat* dengan bereaksinya atom-atom yang reaktif.
