## **PENGEMBANGAN FASILITAS WISATA SENDANG GROWONG, MAGETAN**

### **SEBAGAI UPAYA MENDUKUNG PENGEMBANGAN DESA WISATA SUMBERSAWIT**

**Pratiwi Anjar Sari, Fauzan Ali Ikhsan, Anita Dianingrum, Hardiyati, Kusumaningdyah Nurul Handayani, Titis Srimuda Pitana, Mohamad Muqoffa**

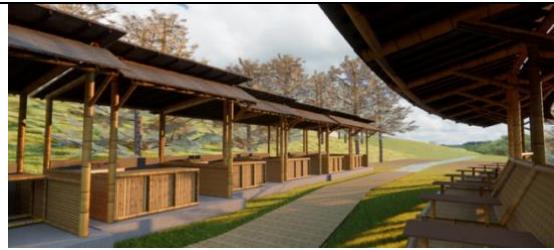
**Gambar 1.** Visualisasi Pengembangan Kantin Growong

Kantin yang sudah ada telah menjadi fasilitas penunjang di wisata air Sendang Growong. Pengembangan dilakukan dengan renovasi bangunan yang ada.

Terdapat 5 kios makanan dan 1 kios peminjaman pelampung serta sederet kursi santai yang dilengkapi dengan meja.

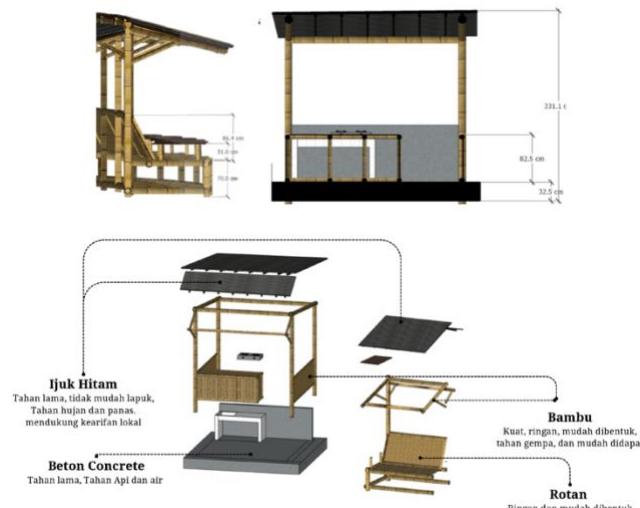
**Gambar 2.** Material & Dimensi Modul Kantin

Material utama yang digunakan adalah bambu yang banyak tersedia di sumbersawit serta mudah di bangun. Selain itu, dengan bentuk tektonik dan bahan alami menekankan kesan ekowisata yang menyatu dengan alam Sumbersawit.

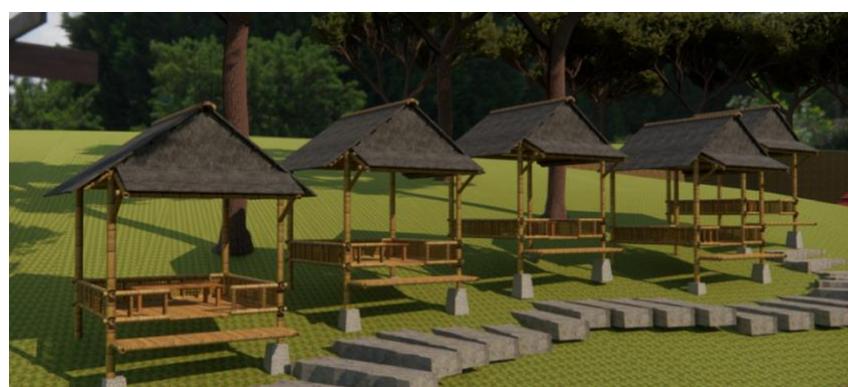
**Gambar 3.** Visualisasi Gazebo

Gazebo merupakan fasilitas penunjang di wisata air sendang growong sebagai tempat bersantai dan menikmati pemandangan alam Sumbersawit. Gazebo tambahan diletakan menyesuaikan ketinggian kontur daerah tersebut tanpa cut and fill sehingga menggunakan pondasi umpak.

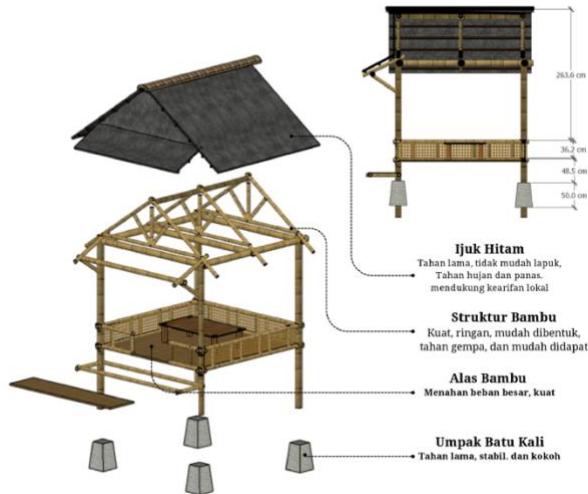
Gambar 4. Visualisasi Material dan Dimensi Gazebo

Material yang digunakan sama dengan material pada kantin yaitu bambu dan ijuk hitam.

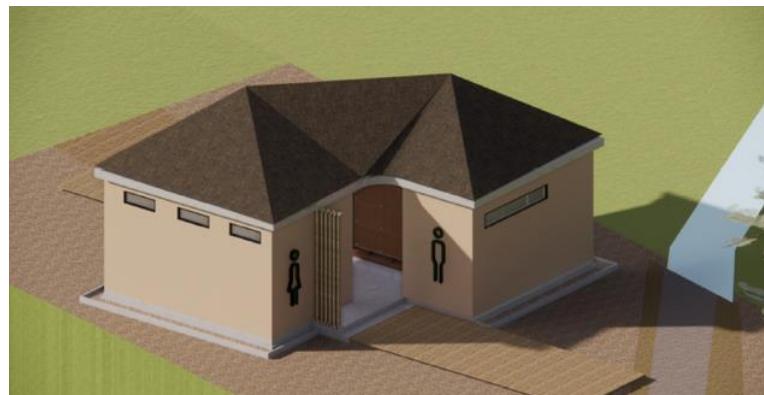
Gambar 5. Modernisasi Kamar Mandi dan Toilet

Redesain kamar mandi dengan fasilitas modern dan ramah lingkungan selaras dengan standar kebersihan wisata berkelanjutan. Kamar mandi dan toilet ini bertujuan untuk memenuhi fasilitas penunjang berupa sanitasi yang dilengkapi dengan loker penyimpanan. Pemisahan antara laki-laki dan perempuan juga dilakukan.

Secara desain, bangunan ini memiliki bentuk gabungan belah ketupat dengan penggunaan material yang cenderung murah dan mudah didapatkan.

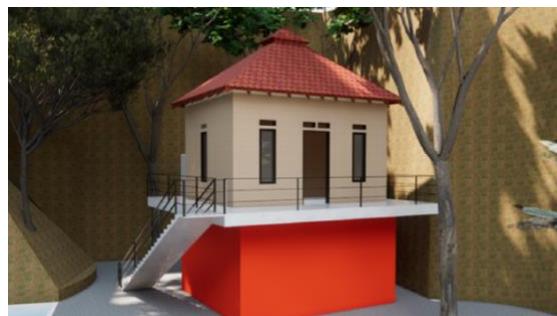
**Gambar 7.** Visualisasi Mushola setelah Renovasi

Fasilitas mushola di Wisata Kolam Renang Growong sebelumnya telah tersedia, namun perlu dilakukan intervensi desain terkait aspek keamanan, seperti pemindahan letak tangga dan penambahan railing pembatas (pagar).

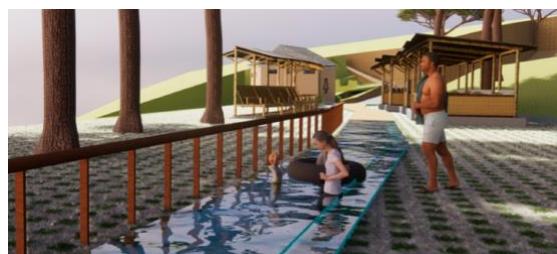
**Gambar 8.** Kolam Arus Anak

Penambahan wahana baru untuk anak-anak berupa sebuah kolam arus yang memanfaatkan aliran sungai irigasi pada sebelah Timur kolam renang Sendang Growong.

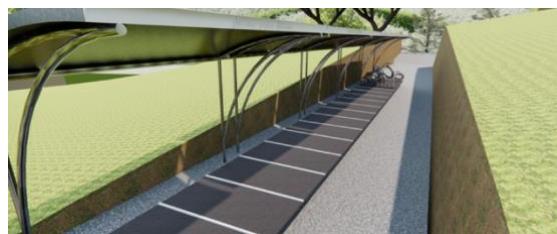
Gambar 10. Parkiran Motor dan Sepeda

Fasilitas parkir ditambahkan di lahan milik warga yang sudah disepakati untuk dijadikan lahan parkir sebagai penunjang area wisata. Lahan parkir ini akan dapat memuat 15 motor dan 9 sepeda.

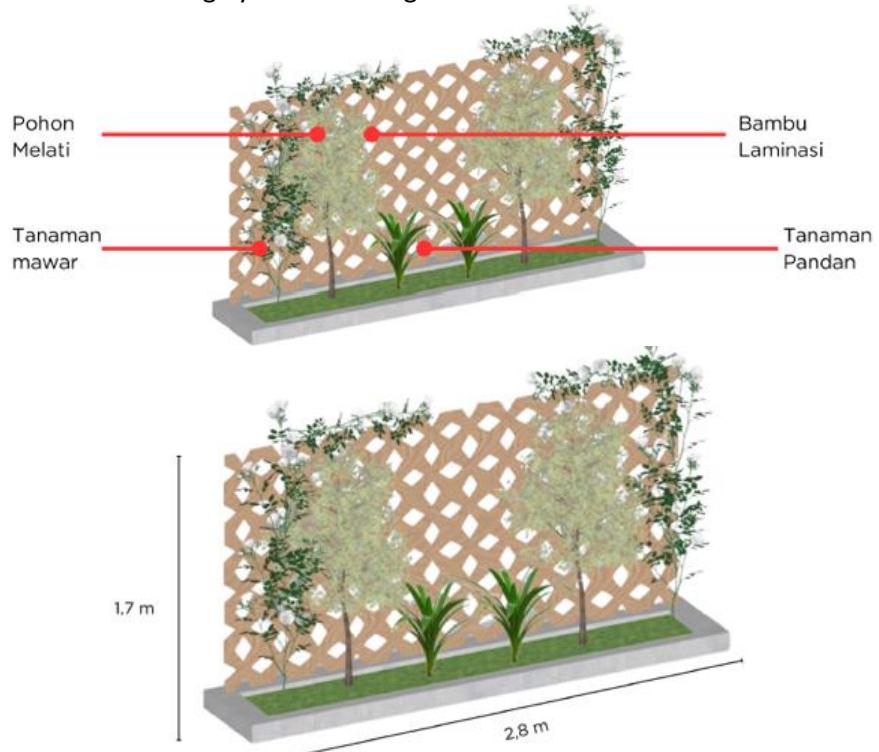
Gambar 11. Visualisasi Dimensi Pagar Pembatas

Pagar ini selain digunakan sebagai pembatas privasi area pemukiman dan jalan akses menuju kolam renang growong, juga digunakan sebagai penyaring udara dan bau yang dihasilkan dari kandang ayam milik warga.
